Laboratório de Engenharia
de Pavimentação

MANUAL

AVALIAÇÃO, MANUTENÇÃO
E RESTAURAÇÃO DE VIAS
URBÂNAS

Universidade Federal de Campina Grande – UFCG

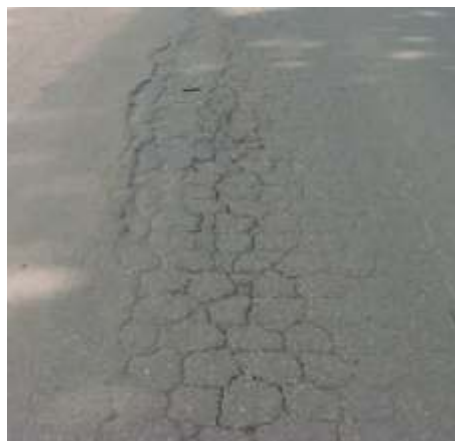
Descrição: Conjunto de trincas interligadas, compostas de pequenos blocos com orientações variadas, com ângulos agudos e muitos lados.

Figura T1 - Trincas por Fadiga em Trilhas de rodas [Fonte: Rua João Quirino, Campina Grande/PB]

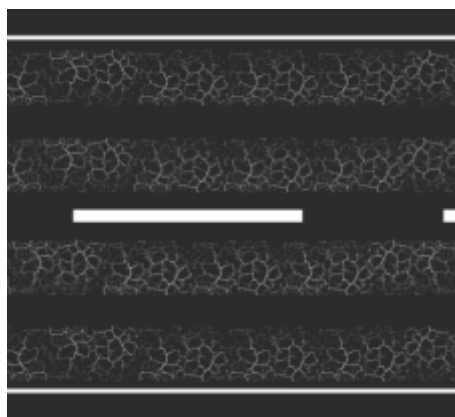
Como medir: Medir a área afetada usando um retângulo circunscrito com um lado paralelo ao eixo da pista. Em caso de defeitos com diferentes níveis de deterioração, considerar e classificar a área afetada no nível mais alto.

Figura T2 - Vista em planta

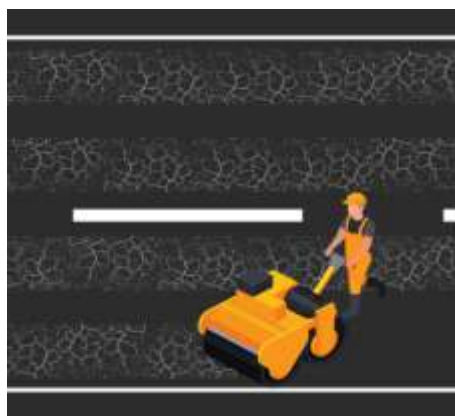
- Fresagem e execução de um remendo profundo sobre a área afetada;
- Retirada do material da área afetada e melhoramento das camadas de suporte abaixo do revestimento;
- Execução de um novo revestimento com resistência compatível com as solicitações impostas pelo tráfego.

Figura T3 - Fresagem do revestimento na área afetada

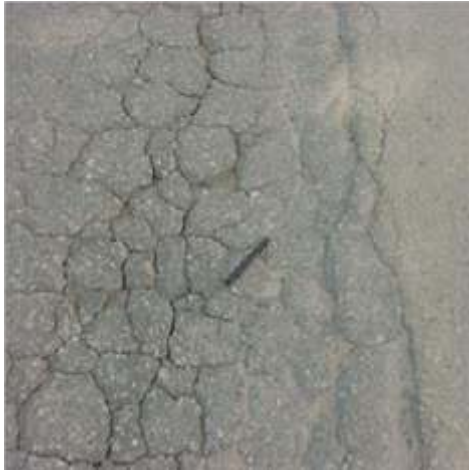
Baixo: Ocorrência de pequenas trincas com abertura de até 1 mm, sem erosão nas bordas; podem estar conectadas ou não, paralelas ao eixo da pista. Inicialmente pode haver uma única trinca na trilha de roda.

Figura T4 - Nível de deterioração baixo

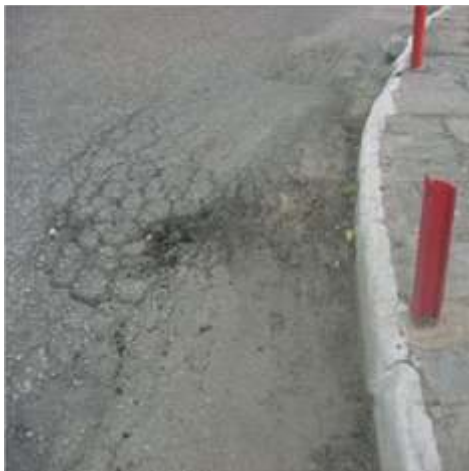
Médio: Ocorrência de pequenos blocos formados pelas trincas com ou sem erosão nas bordas.

Figura T5 - Nível de deterioração médio

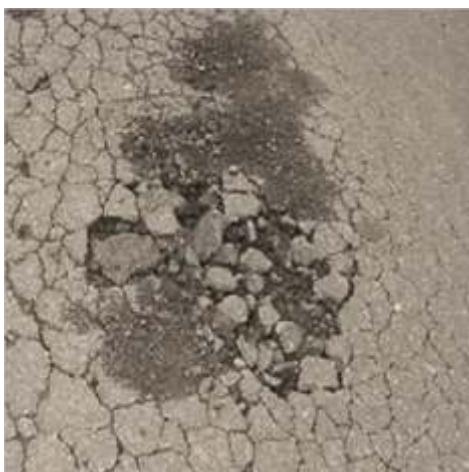
Alto: Ocorrência de trincas com grandes erosões nas bordas; alguns blocos podem estar soltos e se movimentam com o tráfego em alguns casos pode haver o bombeamento de finos para a superfície do revestimento.

Figura T6 - Nível de deterioração alto

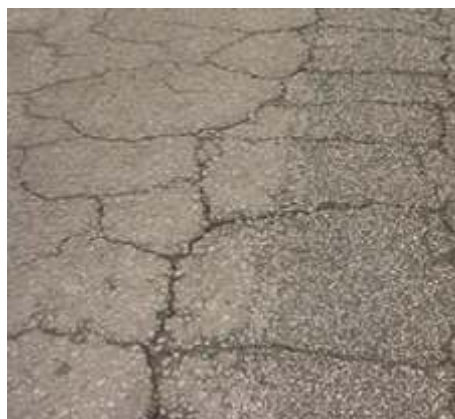
Descrição: Conjunto de trincas interligadas que formam blocos de aproximadamente 0,1 m² a 10 m² de área. São classificados como Trincas Transversais e Longitudinais interligadas.

Figura T7 - Trincas em Blocos
[Fonte: São José da Mata, Campina Grande/PB]

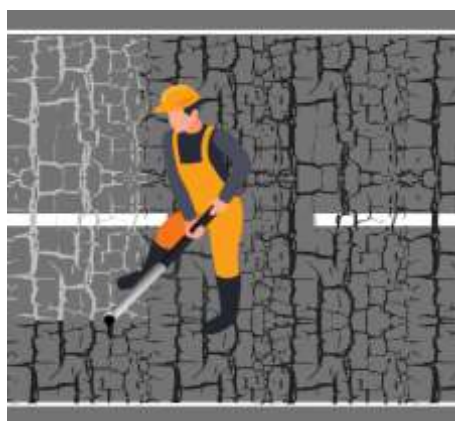
- Selagem das trincas com lama asfáltica;
- Fresagem sobre a área afetada e execução de um remendo profundo;
- Execução de um novo revestimento com resistência adequada às solicitações impostas pelo tráfego.

Figura T9 - Selagem das trincas com lama asfáltica

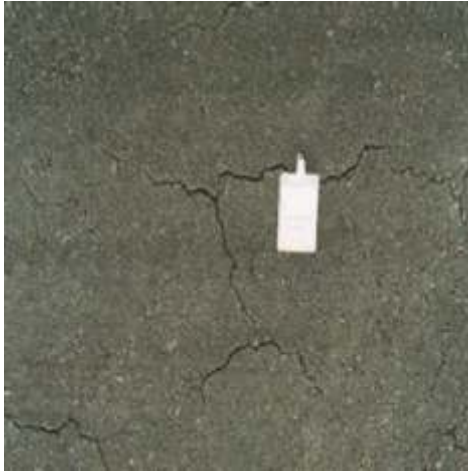
Baixo: Ocorrências de pequenas erosões nos bordos das trincas com largura média menor do que 6 mm.

Figura T10 - Nível de deterioração baixo

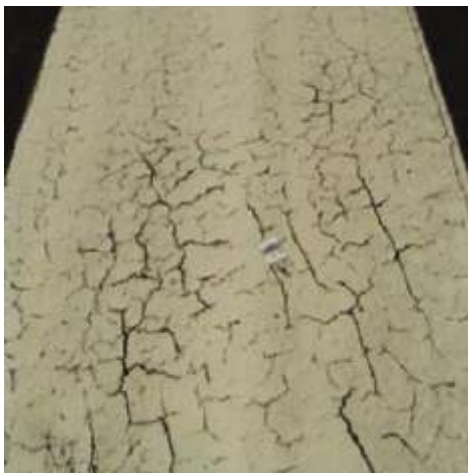
Médio: Ocorrência de trincas com erosão moderada com largura média entre 6mm e 10mm.

Figura T11 - Nível de deterioração médio

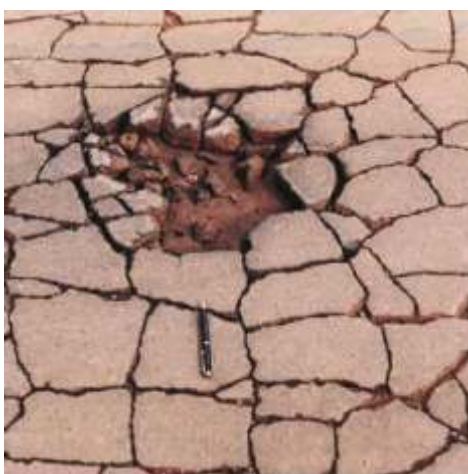
Alto: Ocorrência de trincas com alto grau de erosão em seus bordos com largura média > 10 mm.

Figura T12 - Nível de deterioração alto

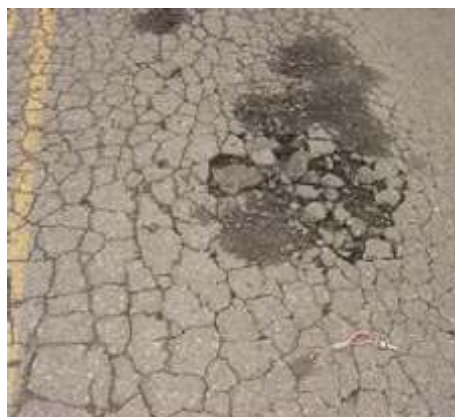
Descrição: Conjunto de trincas transversais e longitudinais interligadas, formando blocos com orientações variadas, com ângulos agudos e lados variados.

Figura T13 - Trincas couro de Jacaré [Fonte: Rua Professor Lenier Sucupira Meira de Almeida, Campina Grande/PB]

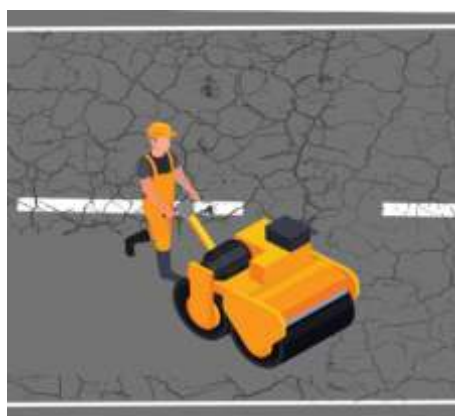
- Execução de revestimento sobre a área afetada com mistura asfáltica com resistência adequada às solicitações impostas pelo tráfego;
- Fresagem e execução de um remendo profundo;
- Remoção do material da área afetada e melhoramento das camadas abaixo da superfície.

Figura T15 - Execução de um remendo profundo

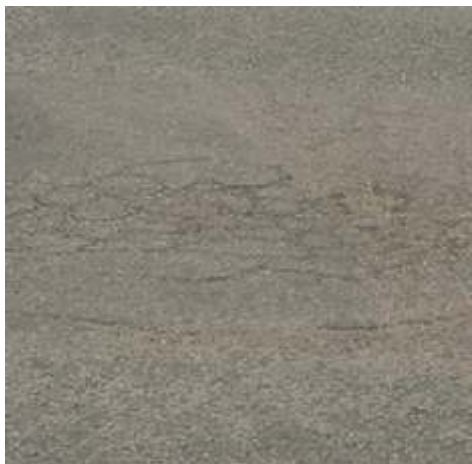
Baixo: Ocorrência de trincas longitudinais e transversais capilares com abertura menor ou igual a 1mm.

Figura T16 - Nível de deterioração baixo

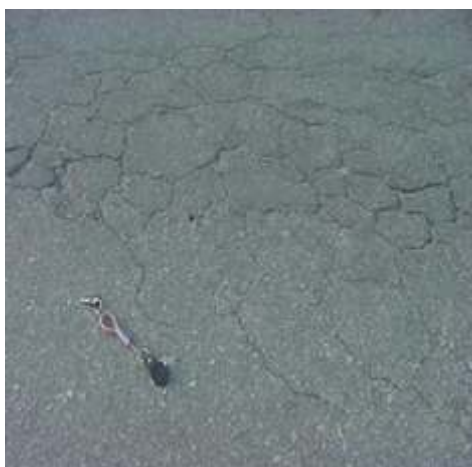
Médio: Ocorrência de trincas longitudinais e transversais interligadas, formando pequenos blocos de lados variados.

Figura T17 - Nível de deterioração médio

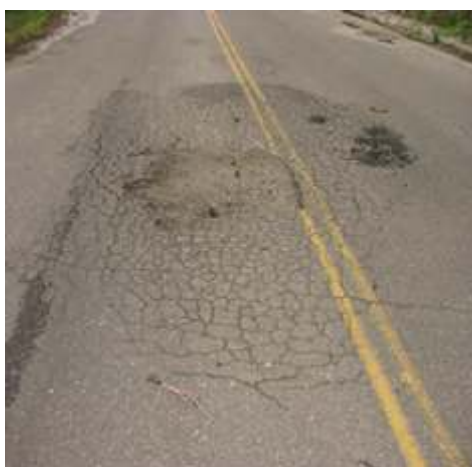
Alto: Ocorrência de trincas longitudinais e transversais interligadas, formando blocos de lados variados e com erosões em seus bordos, podendo apresentar ruptura do revestimento e bombeamento de finos.

Figura T18 - Nível de deterioração alto

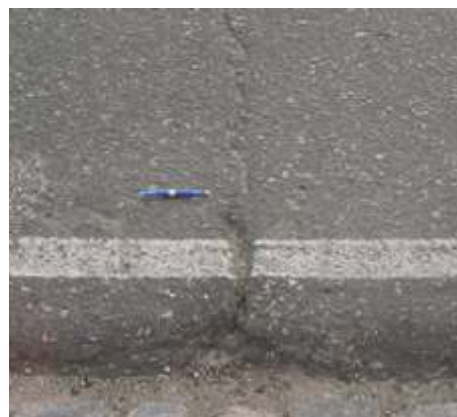
Descrição: Consiste em uma trinca situada ao longo de uma faixa de 30 a 60cm do bordo da pista ou na junção onde o pavimento sofreu algum alargamento.

Possíveis causas: Má execução do acostamento ou do alargamento do pavimento; falta de adequado confinamento lateral do acostamento; diferença de rigidez entre os materiais constituintes do alargamento e do pavimento antigo; ação erosiva da água; ruptura plástica das camadas inferiores no local sob as trincas.

Figura T19 - Trincas de Canto (Fonte: Avenida Brasília, Campina Grande/PB)

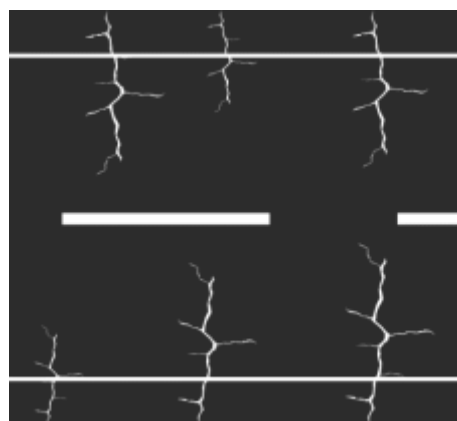
Como medir: Estimativa das espessuras e dos comprimentos das trincas transversais e longitudinais. Verificação da ocorrência de desagregações de materiais no interior das trincas.

Figura T20 - Vista em planta

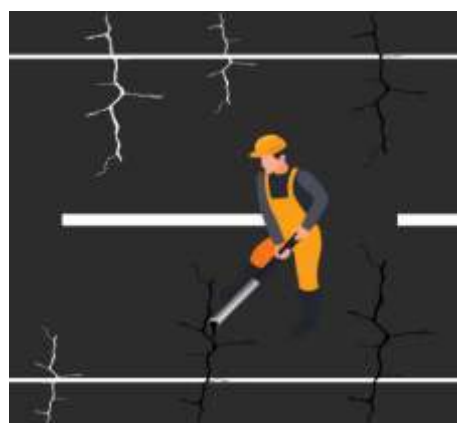
- Instalação de equipamentos de drenagem;
- Aplicação de selante;
- Execução de um remendo profundo;
- Execução e regularização de um novo acostamento e revestimento caso haja recalque nos bordos.

Figura T21 - Aplicação de lama asfáltica

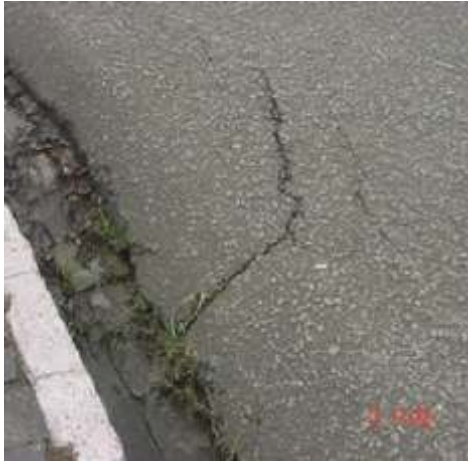
Baixo: Ocorrência de trincas transversais e longitudinais com espessura e comprimento menor do que 6 mm e/ou menor do que 0,5 m, respectivamente.

Figura T22 - Nível de deterioração baixo

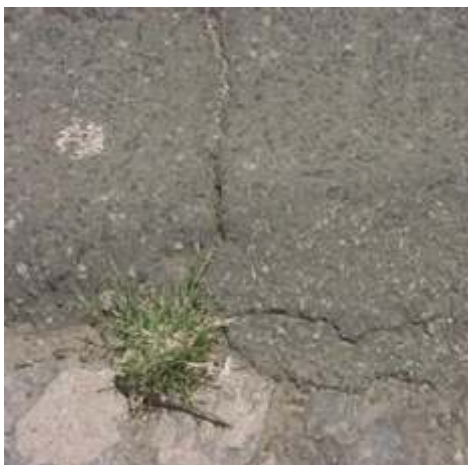
Médio: Ocorrência de trincas transversais e longitudinais com espessura e comprimento maior do que 6 mm e/ou maior do que 0,5 m, respectivamente, com ocorrência de desagregação moderada.

Figura T23 - Nível de deterioração médio

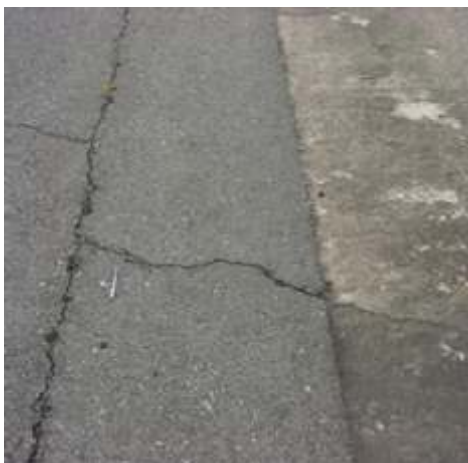
Alto: Ocorrência de trincas transversais e longitudinais com espessura e comprimento > 10 mm e/ou > 1,0 m, respectivamente, com ocorrência de desagregação em grande intensidade.

Figura T24 - Nível de deterioração alto

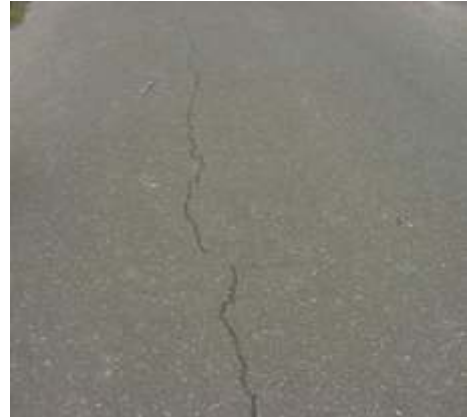
Descrição: Trinca única ou um conjunto de trincas no sentido longitudinal ao eixo da rodovia.

Possíveis causas: Ligação inadequada entre as camadas lançadas consecutivamente para formar as faixas de tráfego; recalque das camadas abaixo do revestimento; trincas de reflexão devido ao movimento de placas de concreto de cimento Portland.

Figura T25 - Trincas Longitudinais [Fonte: Rua Professor Lenier Sucupira Meira de Almeida, Campina Grande/PB]

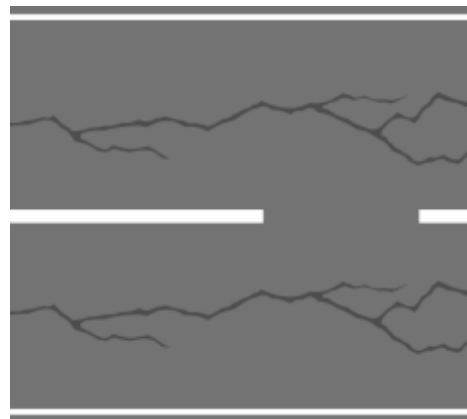
Como medir: São medidas em metro linear. O comprimento e a deterioração de cada trinca devem ser identificados e registrados. Caso o nível de deterioração das trincas seja variável, a extensão de cada porção das trincas de mesmo grau de deterioração deve ser medida e registrada separadamente.

Figura T26 - Vista em planta

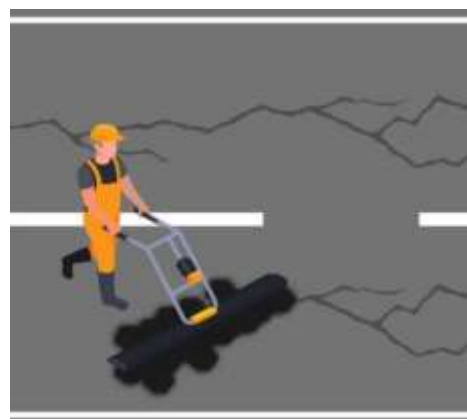
- Selagem das trincas individualmente;
- Aplicação de selante (emulsão asfáltica) em toda a área afetada;
- Retirada do revestimento e/ou camadas inferiores com a execução de um remendo profundo.

Figura T27 - Aplicação de emulsão asfáltica

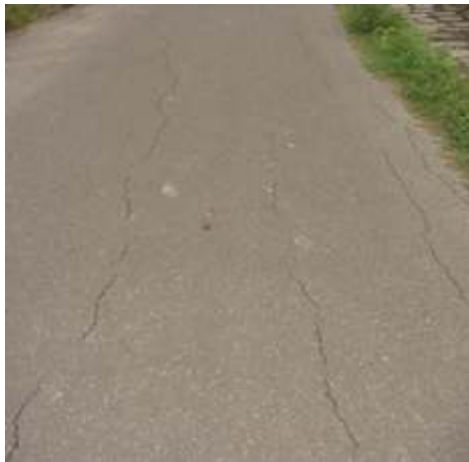
Baixo: Ocorrência de trincas longitudinais com abertura menor do que 10 mm.

Figura T28 - Nível de deterioração baixo

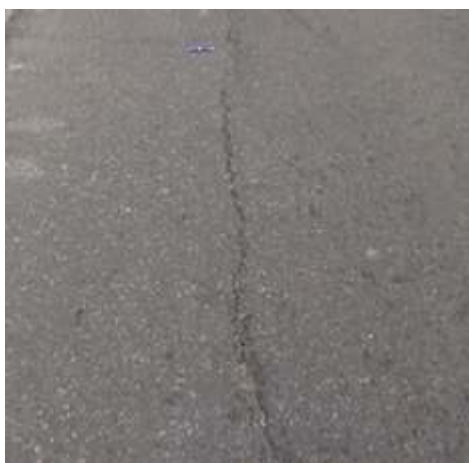
Médio: Ocorrência de trincas moderadamente erodidas, com abertura entre 10 e 76 mm, permitindo infiltração de água; há ocorrência de trincas menores de baixa deterioração, próximo às trincas maiores ou na intercessão destas; não ocorre significativo impacto durante o tráfego sobre a região afetada.

Figura T29 - Nível de deterioração médio

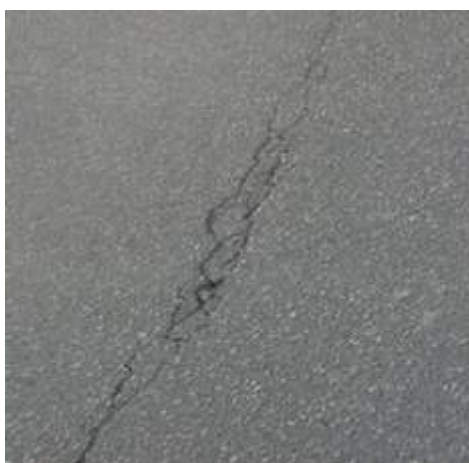
Alto: Ocorrência de trincas altamente erodidas e/ou aleatórias de média ou alta severidade, próximo de outras trincas ou na interseção destas, podendo causar impactos e desconfortos aos usuários durante o tráfego sobre a região afetada.

Figura T30 - Nível de deterioração alto

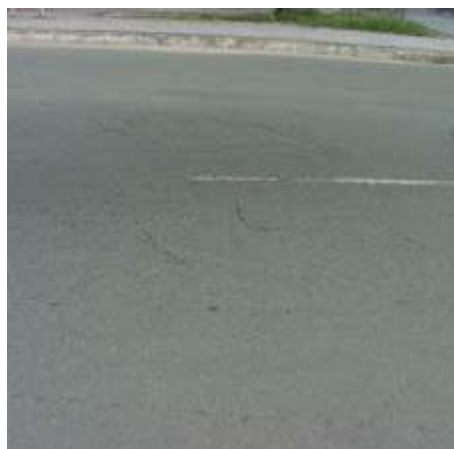
Descrição: Conjunto de trincas perpendiculares ao eixo longitudinal do pavimento.

Possíveis causas: Contração do revestimento asfáltico devido à variação da temperatura e/ou perda de viscosidade do CAP; trincas de reflexão oriundas do movimento de placas de concreto de cimento Portland.

Figura T31 - Trincas Transversais [Fonte: Av. Floriano Peixoto, Campina Grande/PB]

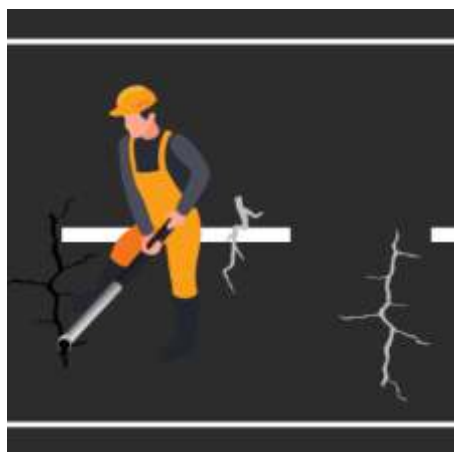
- Selagem das trincas com lama asfáltica;
- Fresagem sobre a área afetada e execução de um novo revestimento;
- Execução de um remendo com remoção do material e melhoramento das camadas abaixo do revestimento.

Figura T33 - Selagem das trincas

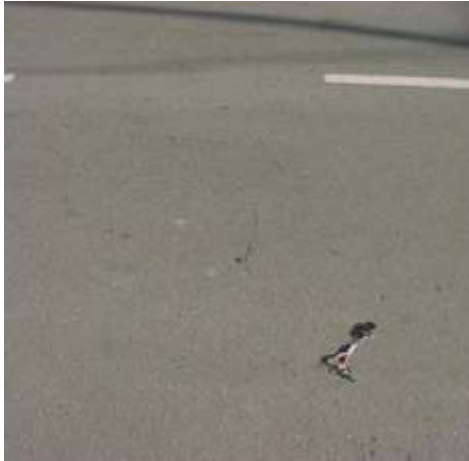
Baixo: Ocorrência de trincas longitudinais com abertura menor do que 10 mm.

Figura T34 - Nível de deterioração baixo

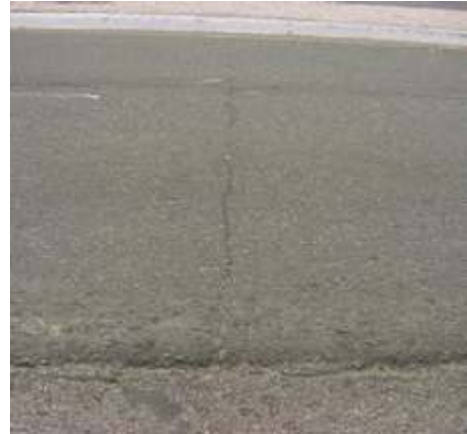
- Selagem das trincas com mistura asfáltica (emulsão);
- Colocação, sobre a área afetada, de tratamento superficial ou de emulsão asfáltica com areia fina (lama asfáltica).

Figura T37 - Trincas de Reflexão [Fonte: Av. Brasília, Campina Grande/PB]

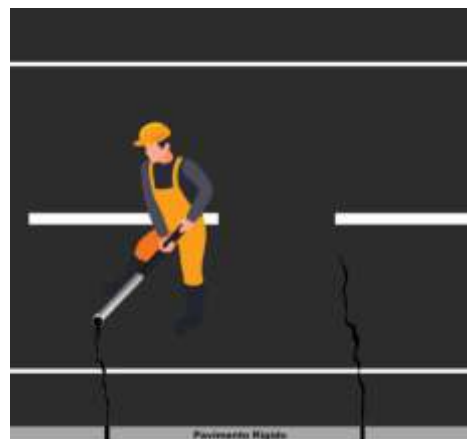
Figura T39 - Colocação de lama asfáltica

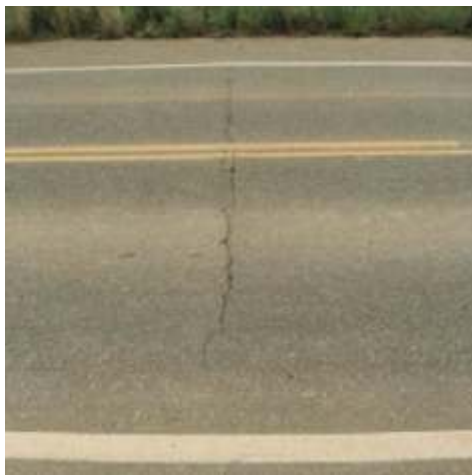
Figura T40 - Nível de deterioração baixo

Baixo: Ocorrência de trincas longitudinais com abertura menor do que 10 mm.

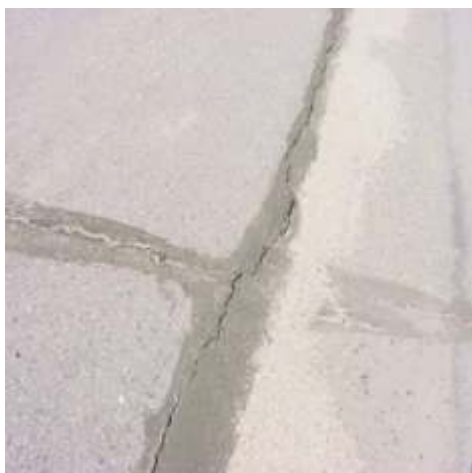
Figura T41 - Nível de deterioração médio

Médio: Ocorrência de trincas moderadamente erodidas com abertura entre 10 e 76 mm, permitindo infiltração de água; há ocorrência de trincas menores de baixa deterioração, próximo às trincas maiores ou na intercessão destas; não ocorre significativo impacto durante o tráfego sobre a região afetada.

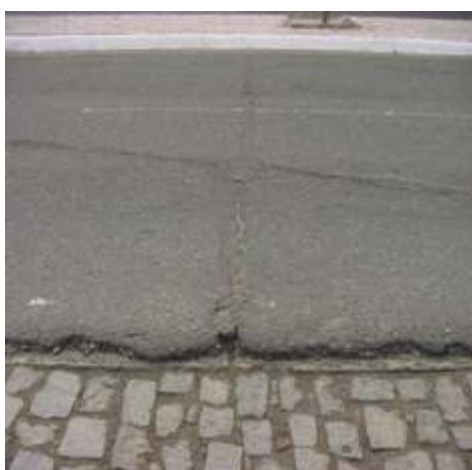
Figura T42 - Nível de deterioração alto

Alto: Ocorrência de trincas altamente erodidas de média ou alta deterioração, próximo de outras trincas ou na interseção destas, podendo ocorrer a infiltração de água e o bombeamento de fino para a superfície do pavimento.

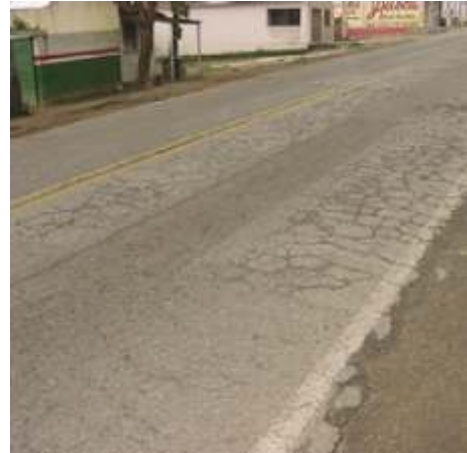
Figura R43 - Remendo com Trincas em Blocos [Fonte: Distrito de São José da Mata, Campina Grande/PB]

Descrição: Conjunto de trincas interligadas que formam blocos retangulares de aproximadamente 0,1 m² a 10 m² de área, localizadas na área em que foi executado o remendo.

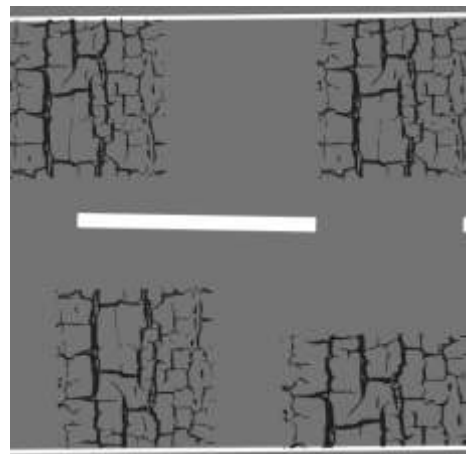
Figura R44 - Vista em planta

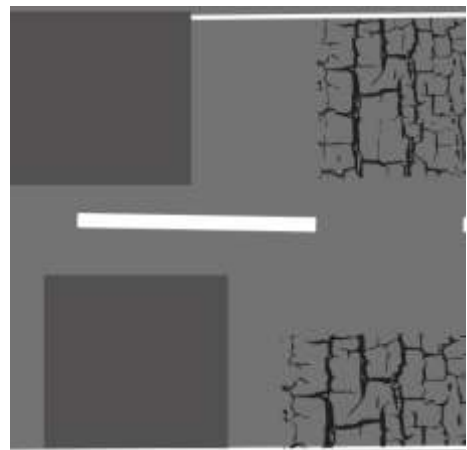
Figura R45 - Retirada do revestimento da área afetada

- Retirada do revestimento e execução de um remendo com características de resistência melhor;
- Controle de compactação e regularização das camadas inferiores à área afetada;
- Selagem com capa selante, com resistência adequada às solicitações do tráfego.

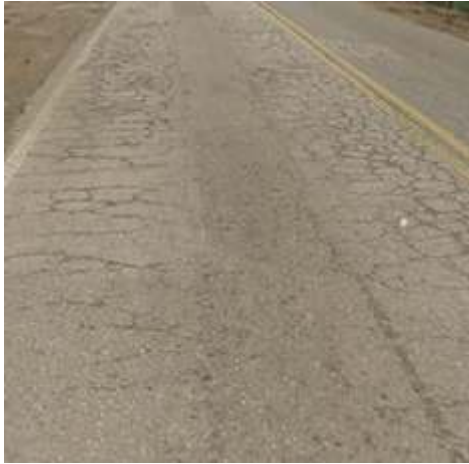
Figura R46 - Nível de deterioração baixo

Baixo: Ocorrência de trincas não erodidas com largura média de no máximo 6 mm.

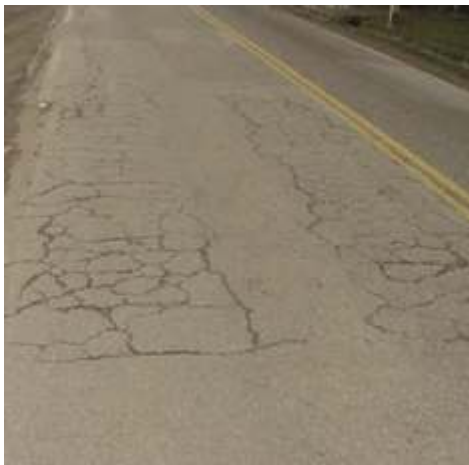
Figura R47 - Nível de deterioração médio

Médio: Ocorrência de trincas moderadamente erodidas com largura média maior do que 6 mm.

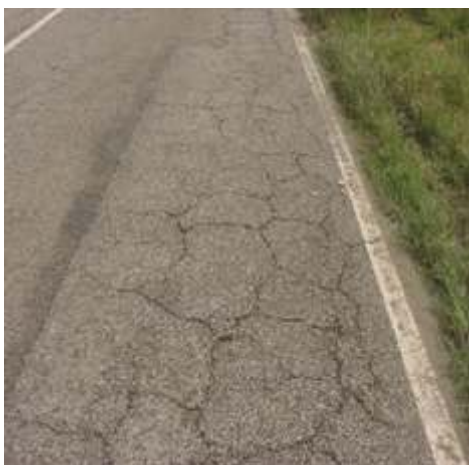
Figura R48 - Nível de deterioração alto

Alto: Ocorrências de trincas com largura média maior do que 6 mm e altamente erodidas, podendo se soltar durante a passagem de veículos.

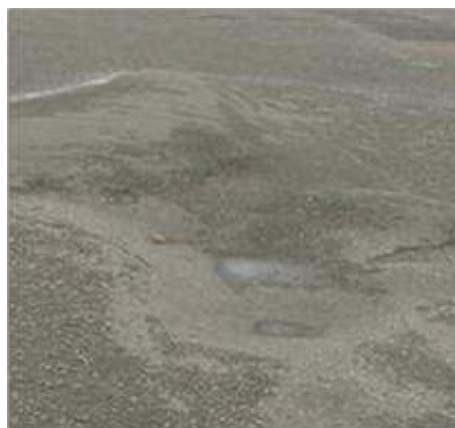
Figura R49 - Remendos com Escorregamento da mistura asfáltica [Fonte: Rua Republica, Campina Grande/PB]

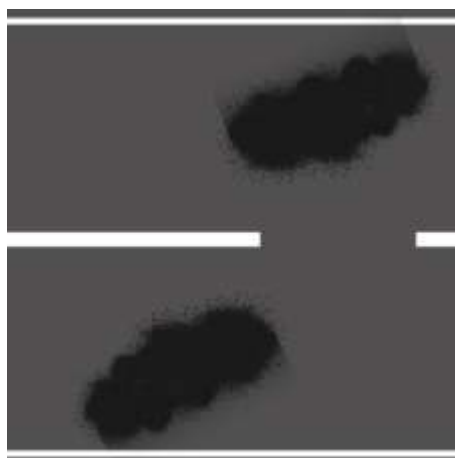
Figura R50 - Vista em planta

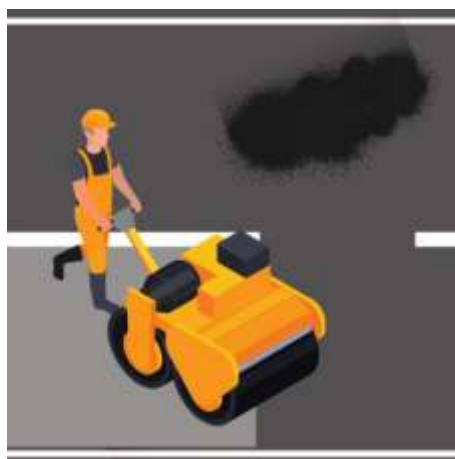
Figura R51 - Execução de um novo revestimento na área afetada

- Retirada do material do revestimento;
- Dosagem de uma nova mistura asfáltica;
- Execução de um novo remendo.

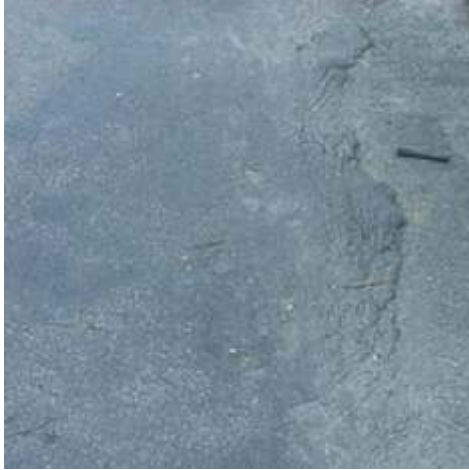
Figura R52 - Nível de deterioração baixo

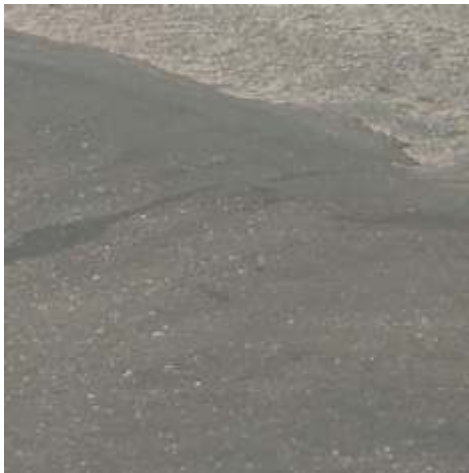
Figura R53 - Nível de deterioração médio

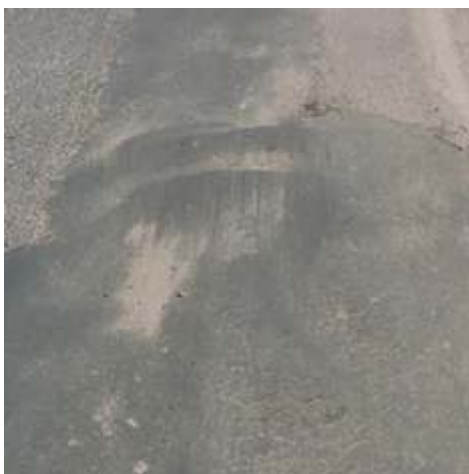
Figura R54 - Nível de deterioração alto

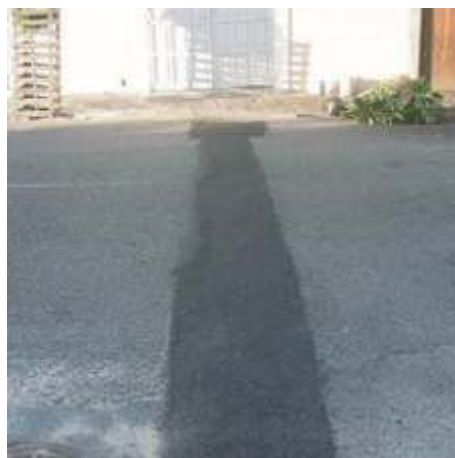
Figura R55 - Remendo formando “Lombada” [Fonte: Rua Padre Anchieta Campina Grande/PB]

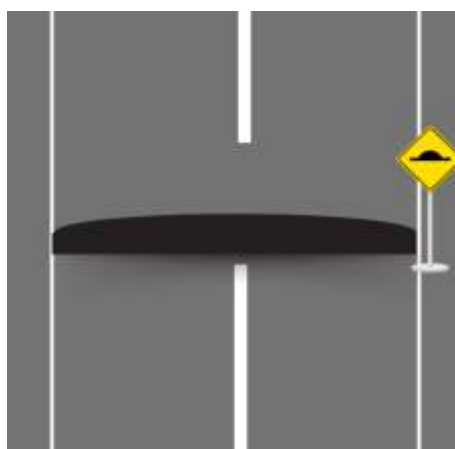
Figura R56 - Vista em planta

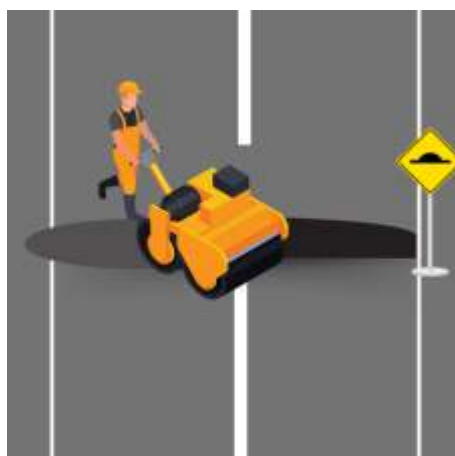
Figura R57 - Compactação para correção do nível da superfície do remendo

- Retirada do material e correção do nível da superfície do remendo com a superfície do pavimento original;
- Compactação e nivelamento adequado de um novo revestimento sobre a área afetada.

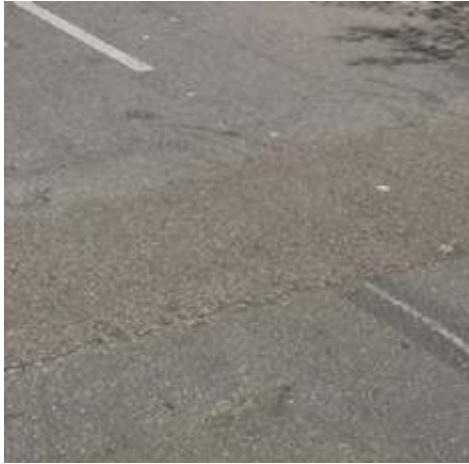
Figura R58 - Nível de deterioração baixo

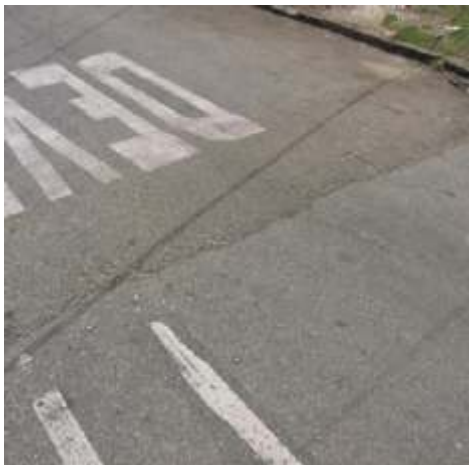
Figura R59 - Nível de deterioração médio

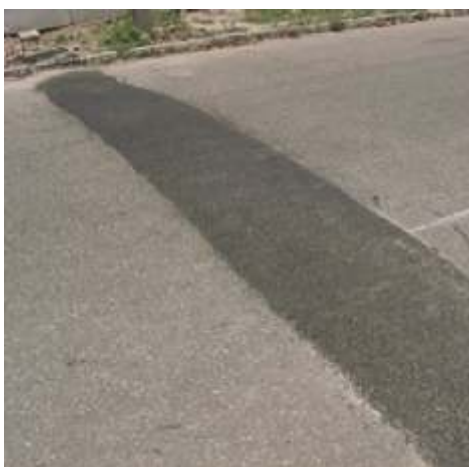
Figura R60 - Nível de deterioração alto

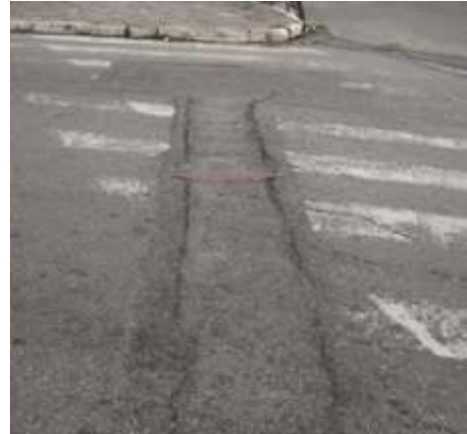
Figura R61 - Remendo formando “Sarjeta” [Fonte: Rua Nilo Peçanha Campina Grande/PB]

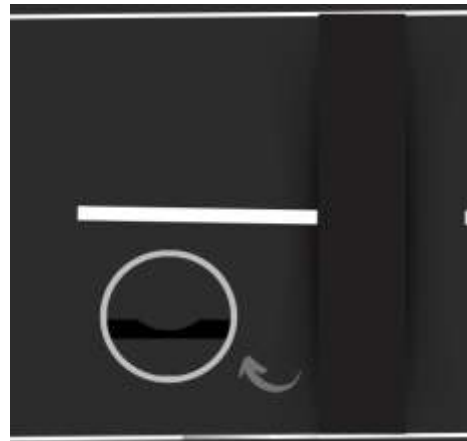
Figura R62 - Vista em planta

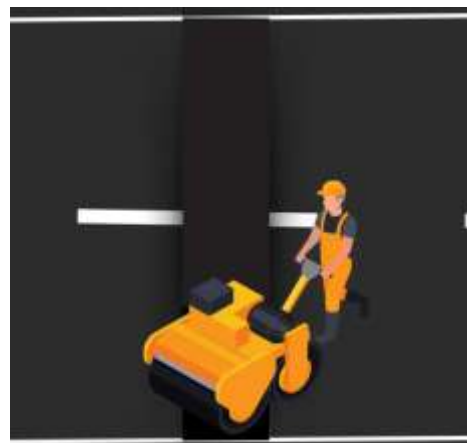
Figura R63 - Compactação para correção do nível da superfície do remendo

- Retirada do material e correção do nível da superfície do remendo com a superfície do pavimento original;
- Compactação adequada ($G > 95\%$) das camadas inferiores ao revestimento;
- Execução de um novo revestimento sobre a área afetada.

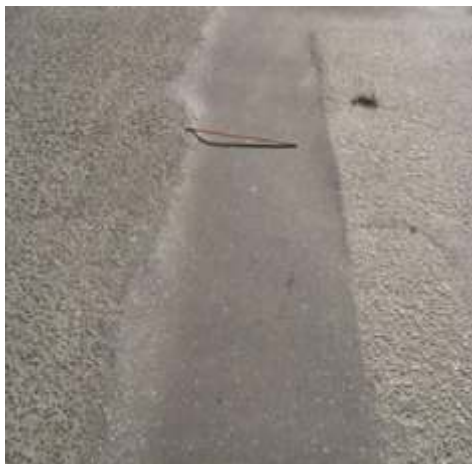
Figura R64 - Nível de deterioração baixo

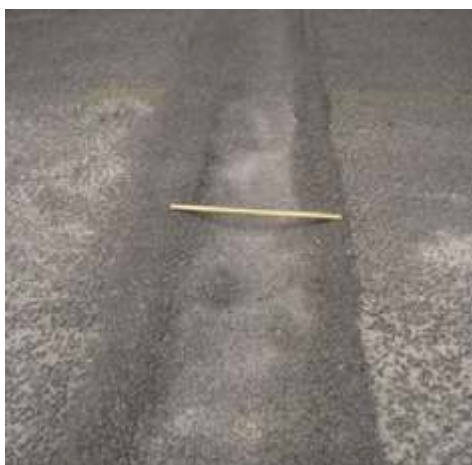
Figura R65 - Nível de deterioração médio

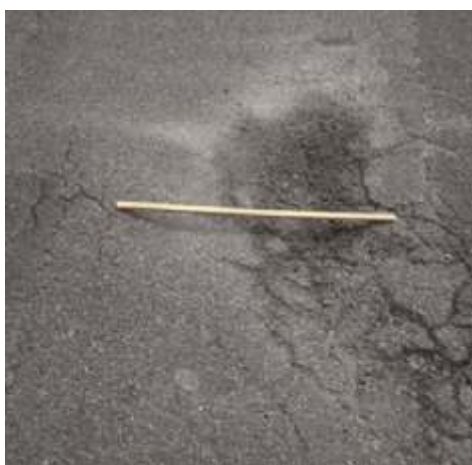
Figura R66 - Nível de deterioração alto

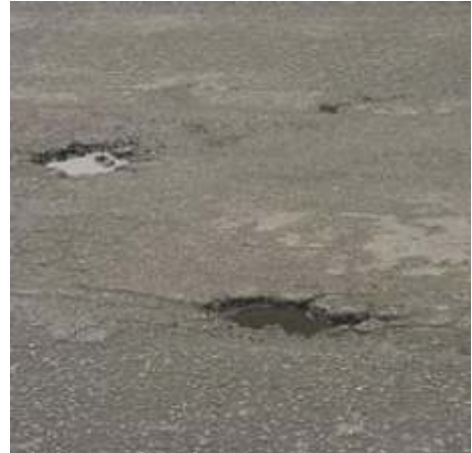
Figura P67 - Painelas de Deterioração
[Fonte: Av. Assis Chateaubriand, Campina Grande/PB]

Possíveis causas: Deteriorações no revestimento devido às trincas por fadiga; desagregação localizada na superfície do pavimento; má adesividade entre o revestimento e a camada inferior, como por exemplo sobreposição de camadas de revestimento asfáltico e paralelepípedo ou concreto de cimento Portland e drenagem deficiente.

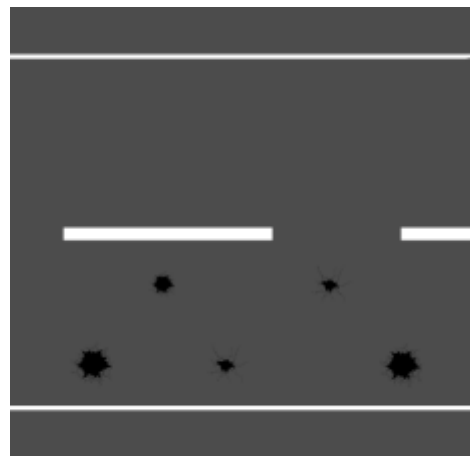
Figura P68 - Vista em planta

Como medir: Medem-se a profundidade em milímetros e a área da painela por intermédio do retângulo circunscrito, com um lado paralelo ao eixo da rodovia. Cada nível de deterioração deve ser medido e registrado separadamente.

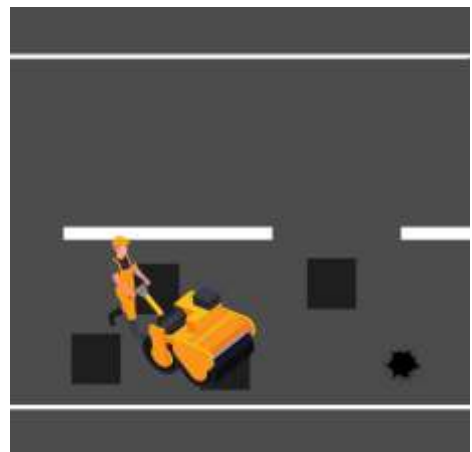
Figura P69 - Preenchimento da painela com pré-misturado a frio

- Limpeza do buraco;
- Corte em forma retangular da área afetada;
- Remoção da água existente;
- Preenchimento com pré-misturado a frio;
- Compactação com placa vibratória;
- Regularização do sistema de drenagem.

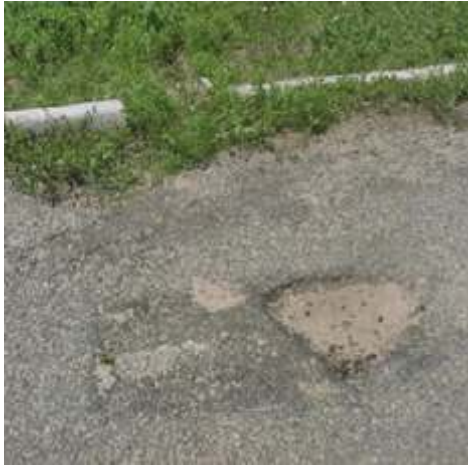
Figura P70 - Nível de deterioração baixo

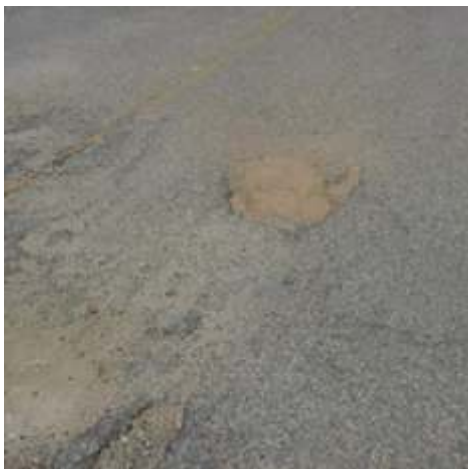
Figura P71 - Nível de deterioração médio

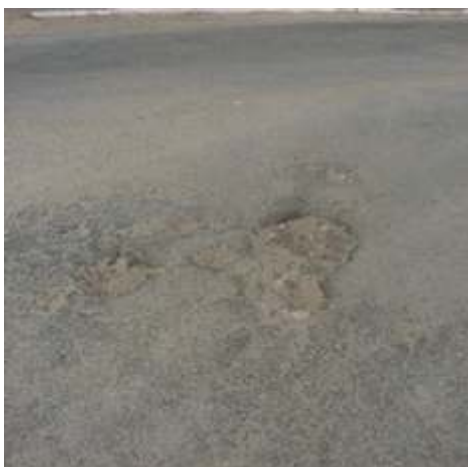
Figura P72 - Nível de deterioração alto

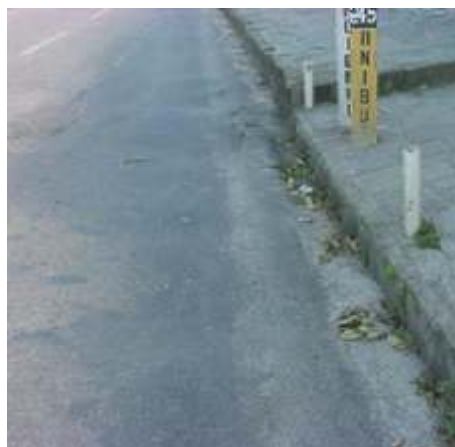
Figura S73 - Afundamento de Trilha de Roda [Fonte: Rua Vigário Calisto, Campina Grande/PB]

Possíveis causas: Densificação dos materiais do revestimento ou ruptura por cisalhamento; má compactação das camadas inferiores e do revestimento durante a construção; densificação dos materiais das camadas abaixo da superfície do pavimento devido à infiltração de água.

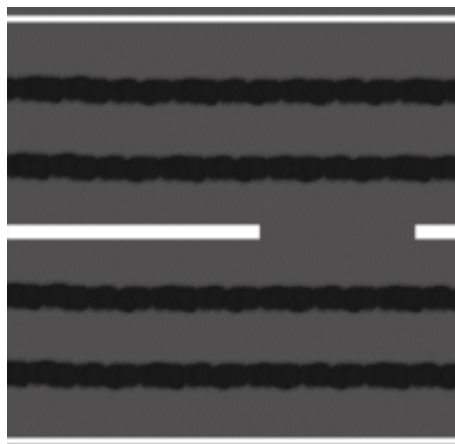
Figura S74 - Vista em planta

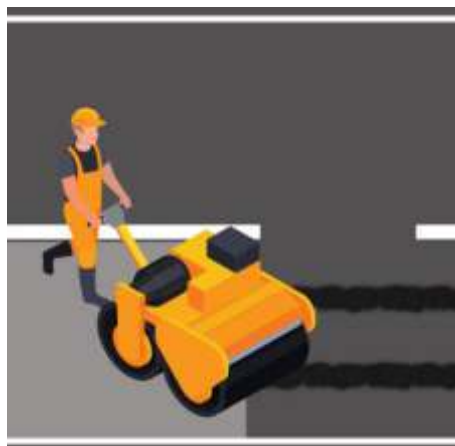
Figura S75 - Execução de um novo revestimento

- Reconstrução e recompactação das camadas inferiores à superfície afetada;
- Execução de equipamentos de drenagem se necessários;
- Execução de um revestimento com mistura adequada às características de tráfego.

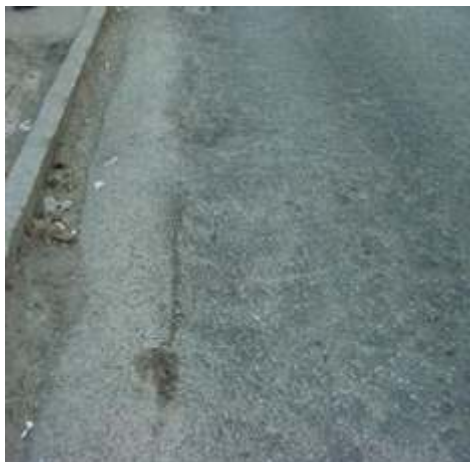
Figura S76 - Nível de deterioração baixo

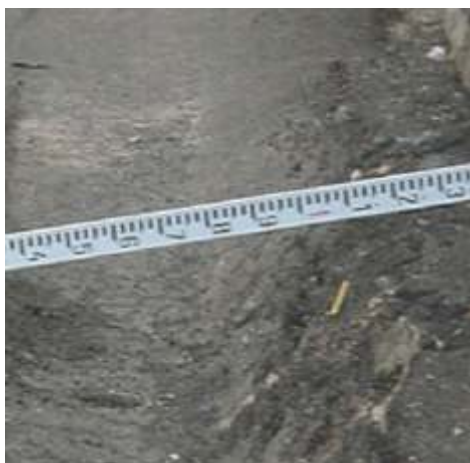
Figura S78 - Nível de deterioração alto

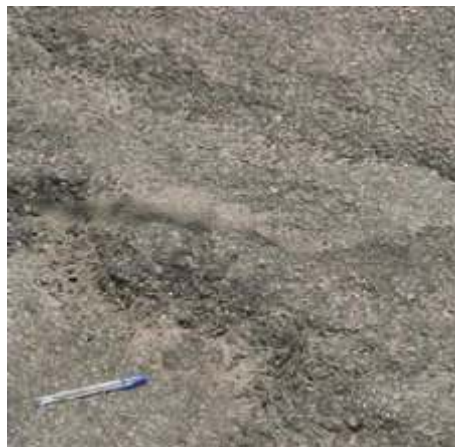
Figura S79 - Envelhecimento da Mistura Asfáltica [Fonte: Av. Almirante Barroso, Campina Grande/PB]

- Fresagem e/ou retirada do revestimento na área afetada;
- Execução de um novo revestimento com o material adequado às características de tráfego;
- Execução de equipamentos de drenagem superficial adequados ao caso, se necessário.

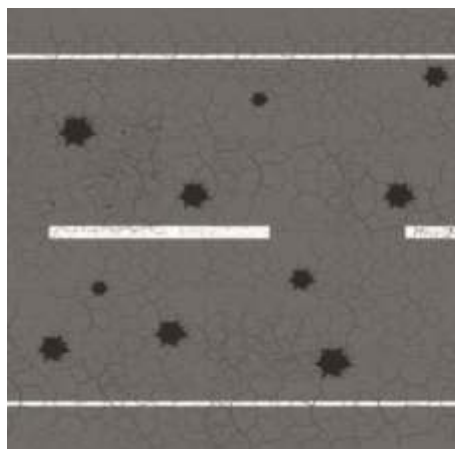
Figura S80 - Vista em planta

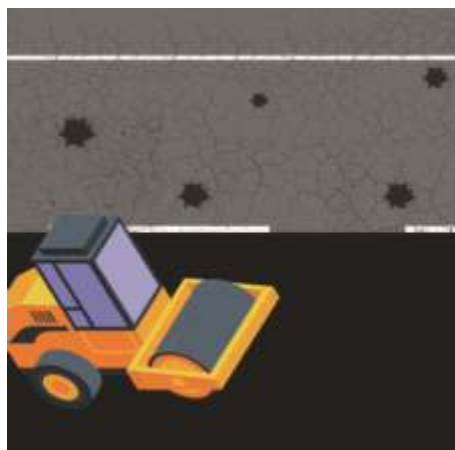
Figura S81 - Execução de novo revestimento com mistura adequada

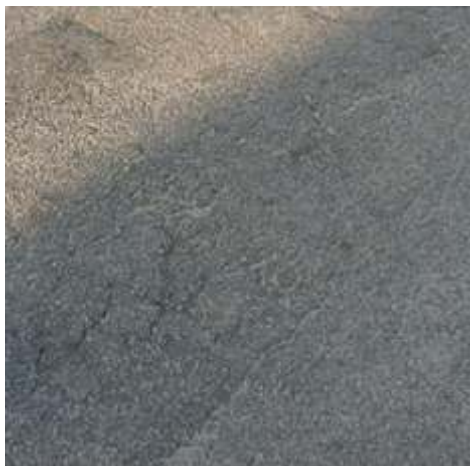
Figura S82 - Nível de deterioração baixo

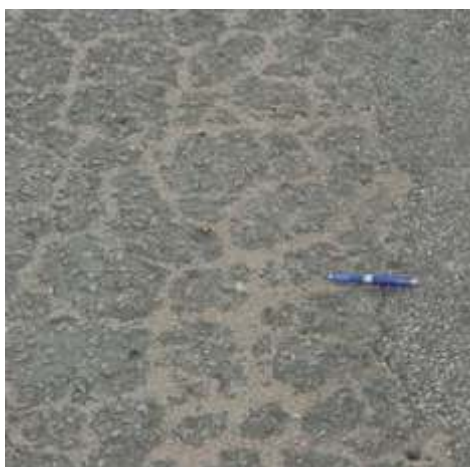
Figura S83 - Nível de deterioração médio

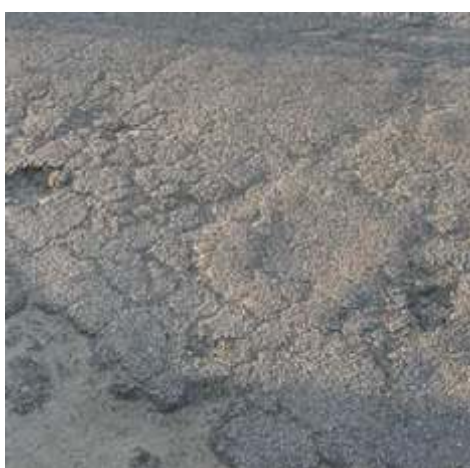
Figura S84 - Nível de deterioração alto

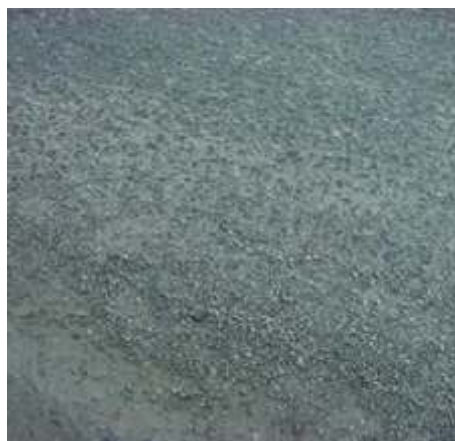
Figura S85 - Soltamento do Agregado da mistura asfáltica
[Fonte: Rua Almirante Barroso, Campina Grande/PB]

- Limpeza da superfície e aplicação de ligante asfáltico;
- Retirada do revestimento asfáltico da área afetada;
- Execução de um revestimento asfáltico em obediência à dosagem adequada para as condições de tráfego e de clima da localidade.

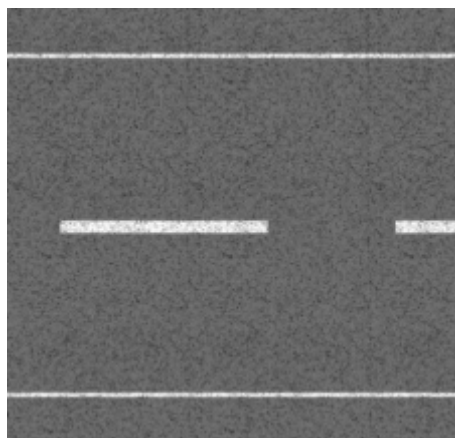
Figura S86 - Vista em planta

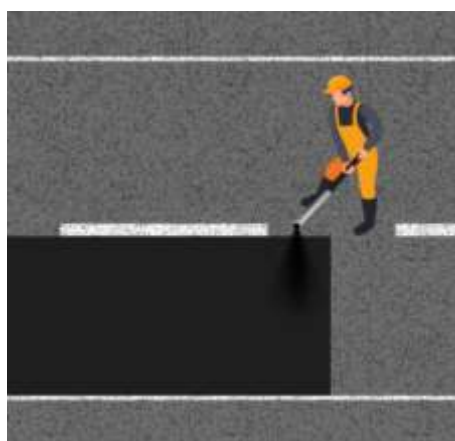
Figura S87 - Aplicação de ligante asfáltico

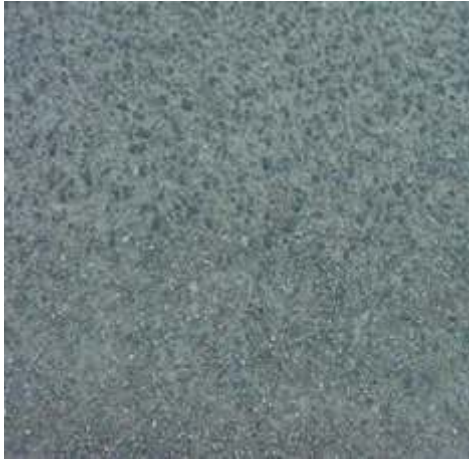
Figura S88 - Nível de deterioração baixo

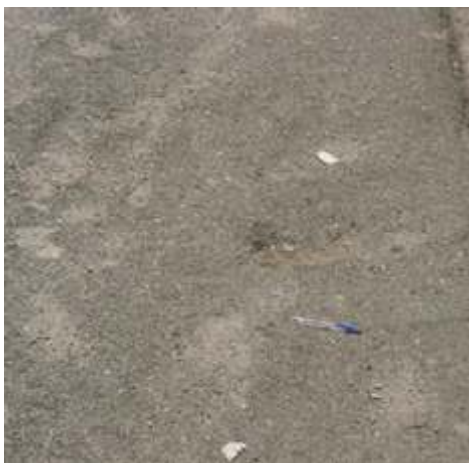
Figura S89 - Nível de deterioração médio

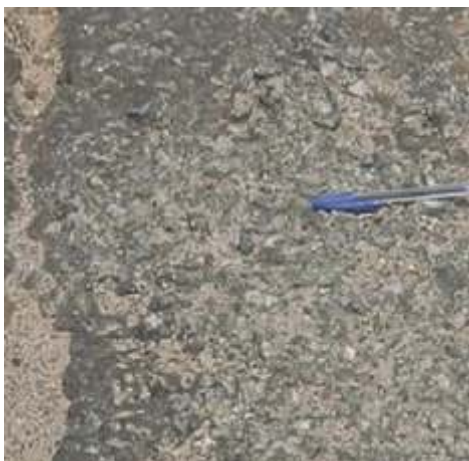
Figura S90 - Nível de deterioração alto

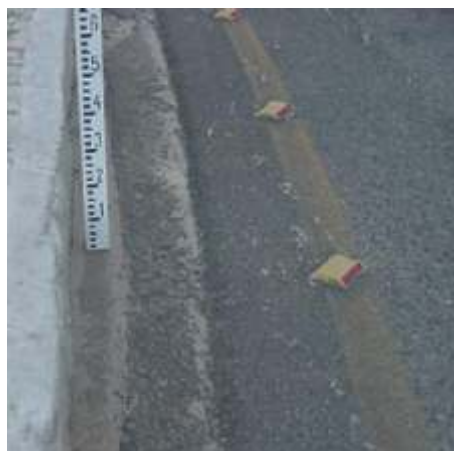
Figura S91 - Sobreposição de Camadas
[Fonte: Anel viário do Alto Branco, Campina Grande/PB]

- Fresagem de arremate para retirada dos revestimentos sobrepostos;
- Nivelamento da superfície do pavimento em relação aos equipamentos de drenagem e superfícies de calçadas;
- Execução de um novo revestimento.

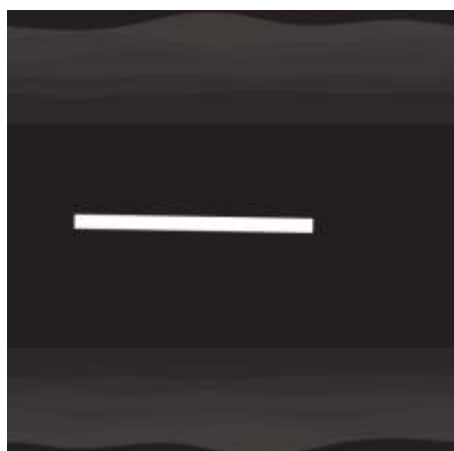
Figura S92 - Vista em planta

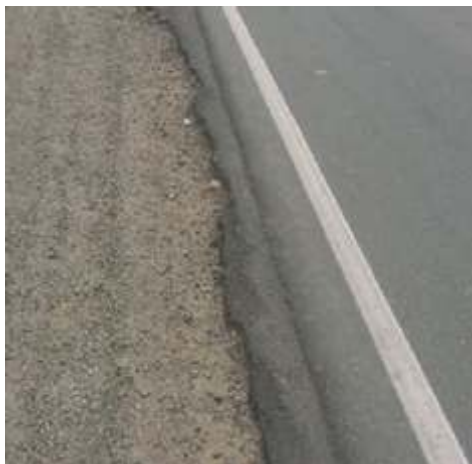
Figura S94 - Nível de deterioração baixo

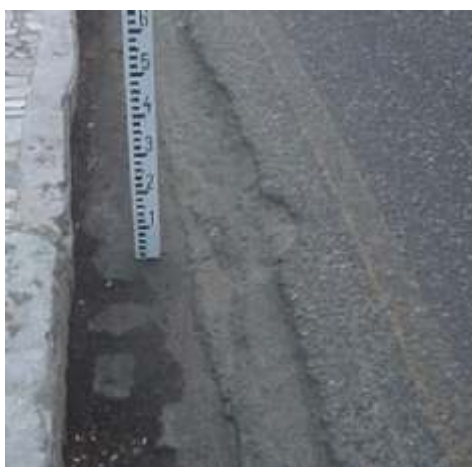
Figura S95 - Nível de deterioração médio

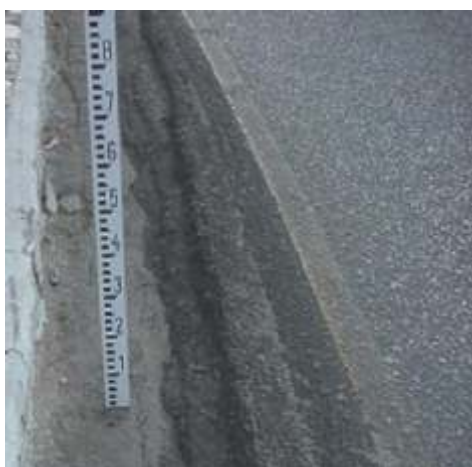
Figura S96 - Nível de deterioração alto
