Laboratório de Engenharia
de Pavimentação

MANUAL

AVALIAÇÃO, MANUTENÇÃO
E RESTAURAÇÃO DE VIAS
URBÂNAS

Universidade Federal de Campina Grande – UFCG

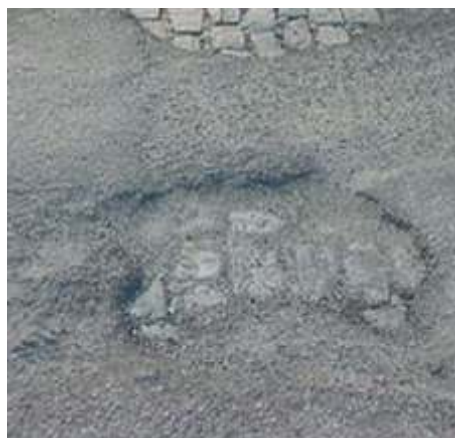
Figura S97 - Falta de aderência entre o Asfalto e a superfície do Paralelepípedo
[Fonte: Avenida Elpídio de Almeida, Campina Grande/PB]

Possíveis causas: Falta de aderência entre o revestimento asfáltico e a superfície do paralelepípedo; textura inadequada dos paralelepípedos; não execução de limpeza da superfície dos paralelepípedos e camada de ligação; e propagação de trincas no revestimento asfáltico com infiltração de água.

- Retirada do revestimento por fresagem;
- Retirada do revestimento de paralelepípedo;
- Imprimação adequada entre as camadas interligadas;
- Execução de uma nova camada de revestimento.

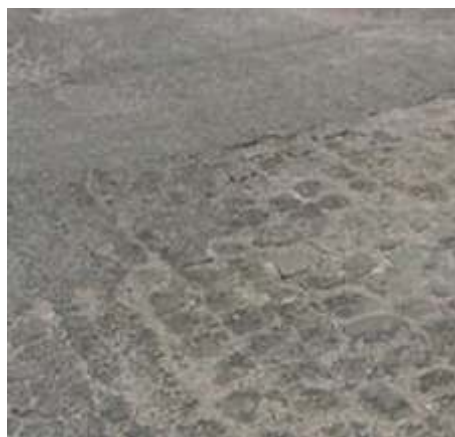
Figura S98 - Vista em planta

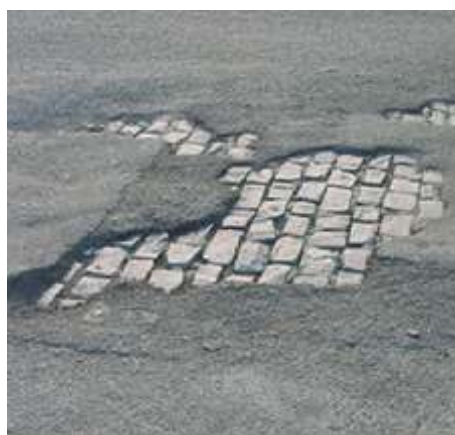
Figura S99 - Imprimação adequada para melhorar a aderência

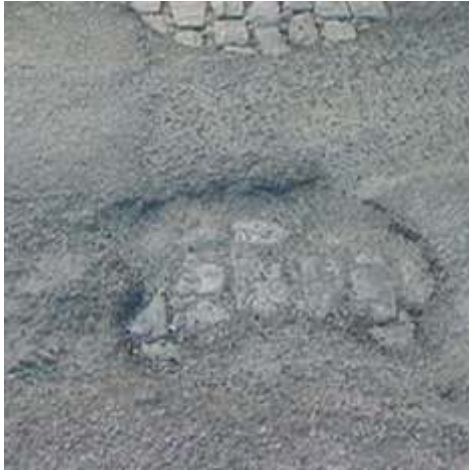
Figura S100 - Nível de deterioração baixo

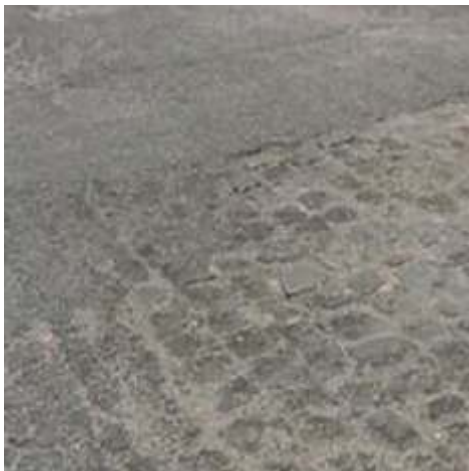
Figura S101 - Nível de deterioração médio

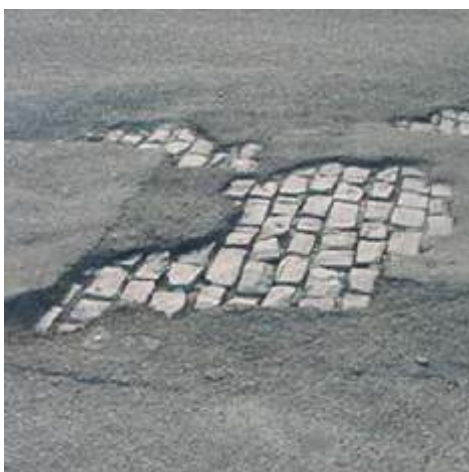
Figura S102 - Nível de deterioração alto

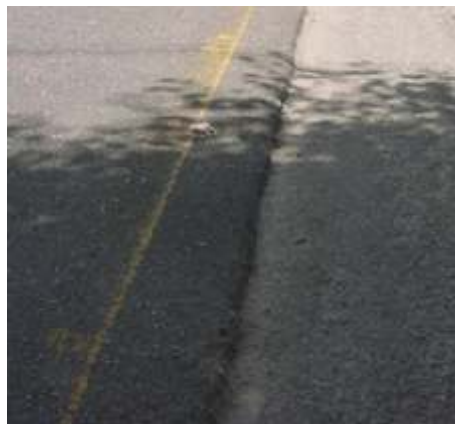
Figura S103 - Desnível acentuado entre a Pista e o Acostamento [Fonte: Av. Januncio Ferreira, Campina Grande/PB]

– Elevar o nível da superfície do acostamento com a execução de uma nova camada de revestimento.

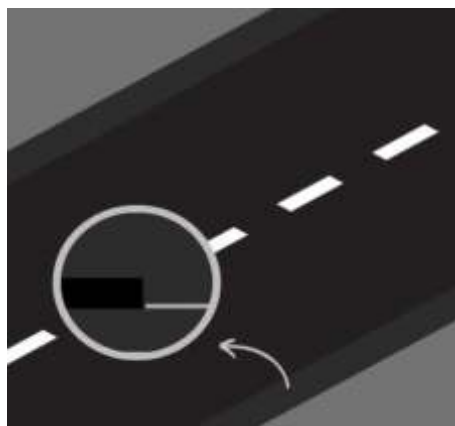
Figura S104 - Vista em planta

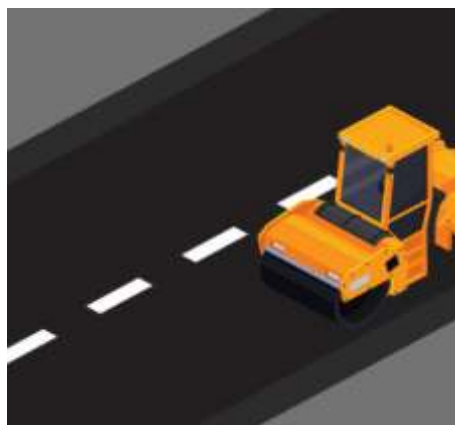
Figura S105 - Regularização da superfície de rolamento

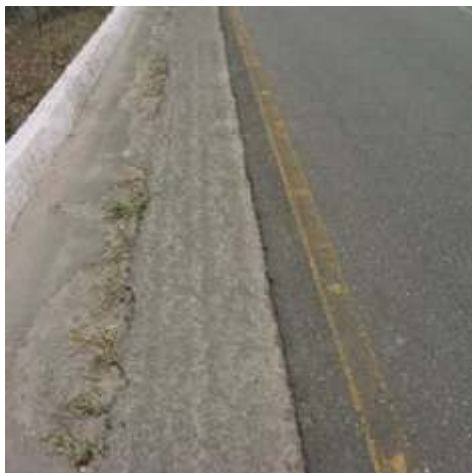
Figura S106 - Nível de deterioração baixo

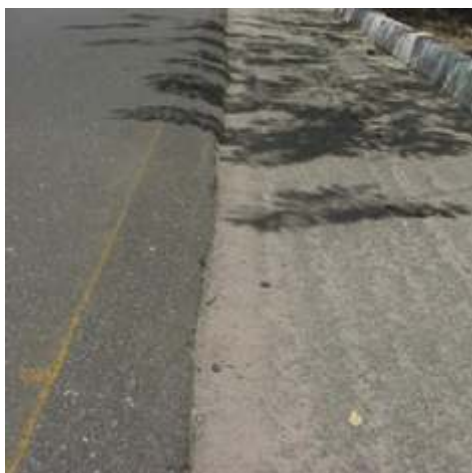
Figura S107 - Nível de deterioração médio

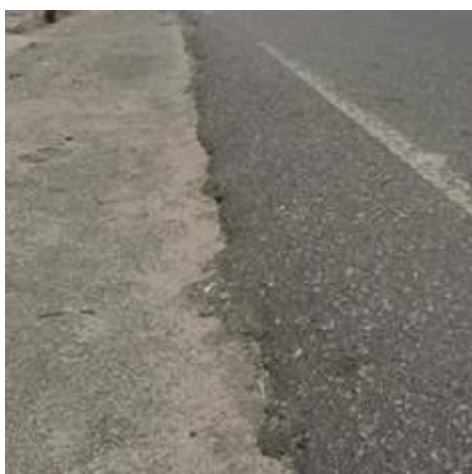
Figura S108 - Nível de deterioração alto

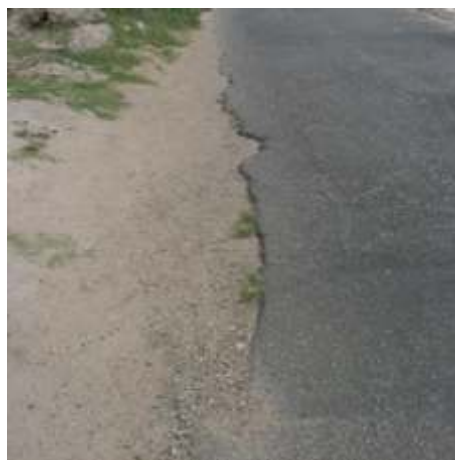
Figura S109 - Falhas no Acostamento
[Fonte: Av. Assis Chateaubriand, Campina Grande/PB]

Descrição: Deterioração do acostamento da via pela presença de irregularidades laterais do revestimento, panelas, trincas, afundamentos, desagregações e despejos de materiais.

Possíveis causas: Má execução dos bordos do revestimento; falta de manutenção preventiva nos acostamentos; deterioração prematura do acostamento; desvios do tráfego sobre o acostamento; e desgaste do material do acostamento.

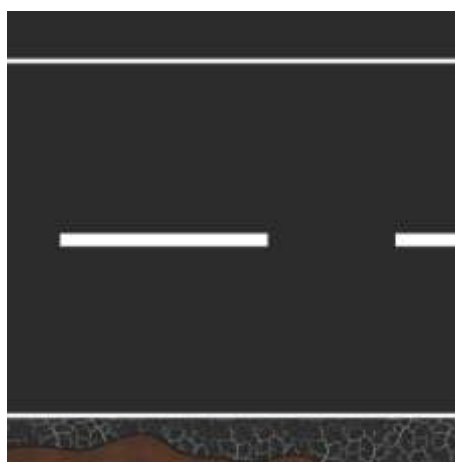
Figura S110 - Perfil longitudinal

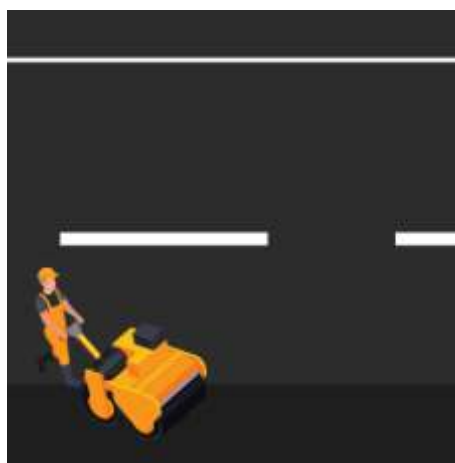
Figura S111 - Limpeza do acostamento

- Regularização dos bordos da pista de rolamento;
- Limpeza do acostamento;
- Execução de uma camada de lama asfáltica de impermeabilização;
- Correção da inclinação da superfície, melhorando o fluxo de água para as sarjetas.

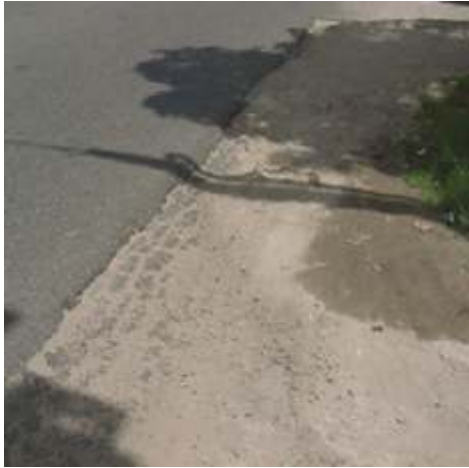
Figura S112 - Nível de deterioração baixo

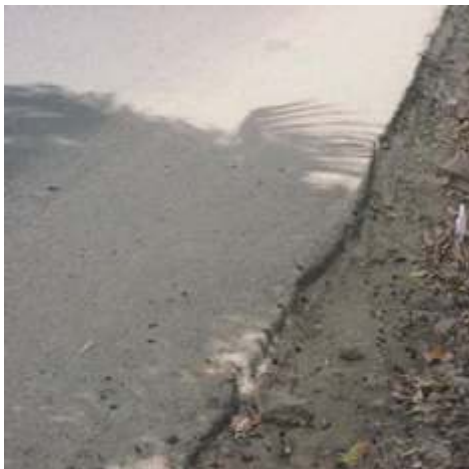
Figura S113 - Nível de deterioração médio

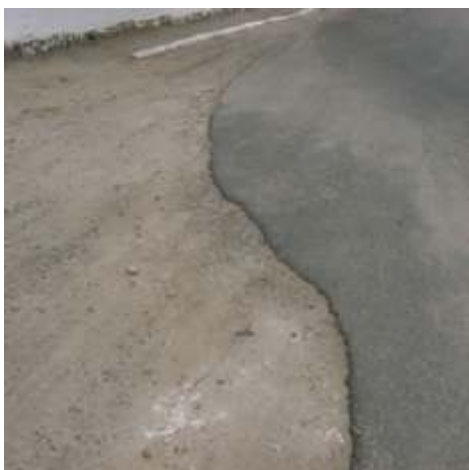
Figura S114 - Nível de deterioração alto

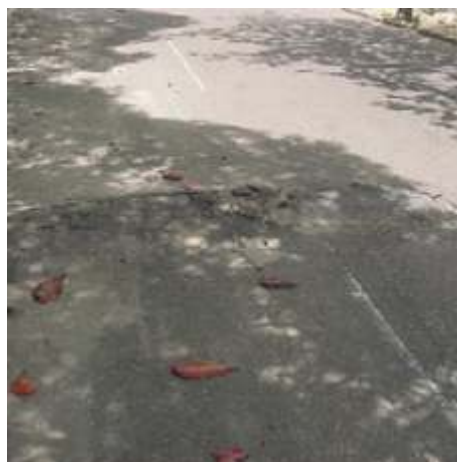
Figura S115 - Ruptura do revestimento por Raízes de árvores. [Fonte: Rua Basílio Araújo, Campina Grande/PB]

- Corte das raízes a partir do local onde se encontra a árvore;
- Execução de um novo revestimento sobre a área afetada;
- Substituição das árvores com raízes fasciculadas por árvores com raízes pivotantes.

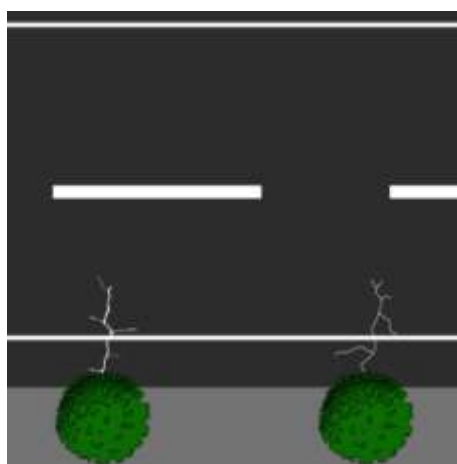
Figura S116 - Vista em planta

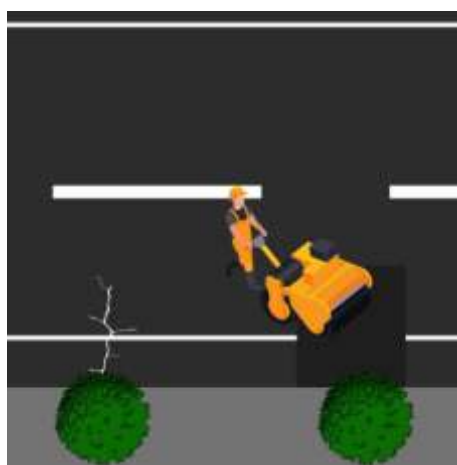
Figura S117 - Corte das raízes

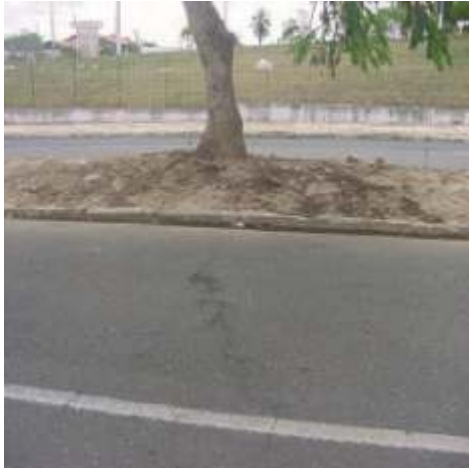
Figura S118 - Nível de deterioração baixo

Baixo: Ocorrência de pequenas trincas com espessuras menores do que 6 mm, que se iniciam no local onde se encontram as árvores, afetando, caso exista, o acostamento.

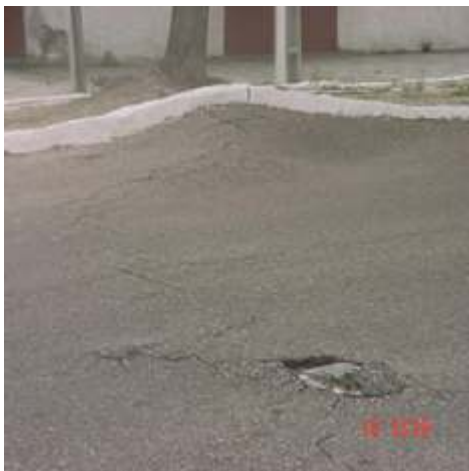
Figura S119 - Nível de deterioração médio

Médio: Ocorrência de trincas com espessura entre 6 e 10 mm e desagregação moderada do revestimento, iniciando a partir do local em que se encontra a árvore.

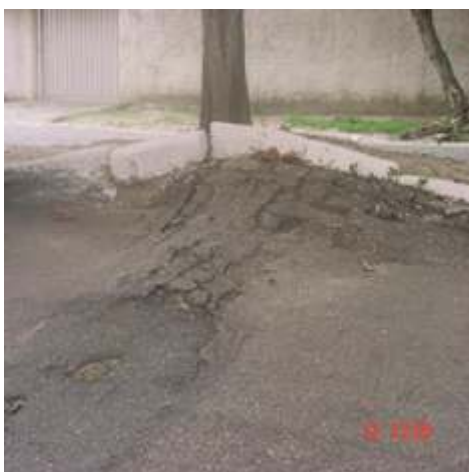
Figura S120 - Nível de deterioração alto

Alto: Ocorrência de grande desagregação e elevação do revestimento com trincas com espessuras maiores do que 10 mm, que iniciam a partir do local onde se encontram as árvores.

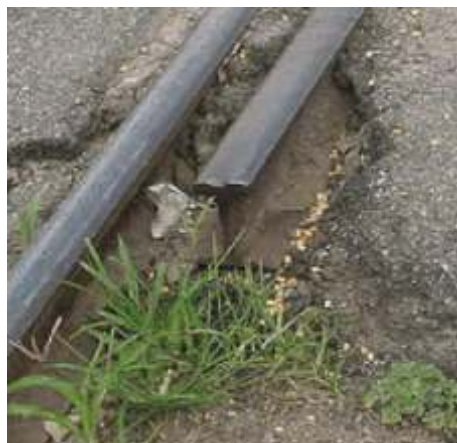
Figura S121 - Ruptura do revestimento nas proximidades de Trilhos de Ferrovias [Fonte: Av. Assis Chateaubriand, Campina Grande/PB]

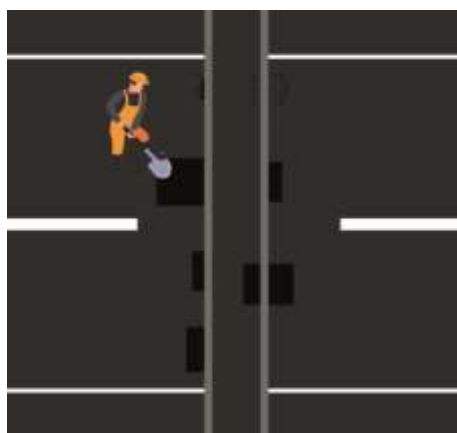
- Execução de dispositivos de drenagem superficial, caso não exista;
- Execução de juntas de construção entre o revestimento e os trilhos (mínimo de 2,5 cm);
- Execução de remendos com pré-misturado a frio.

Figura S123 - Execução do remendo com PMF

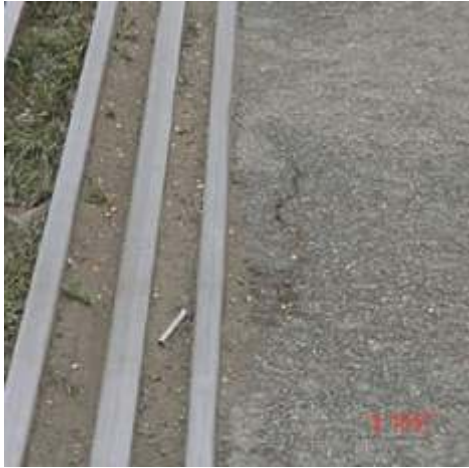
Baixo: Ocorrência de valas com áreas pequenas (menores do que $0,28 \text{ m}^2$; profundidade de 2,5 cm) e/ou fissuras com desagregação na superfície do revestimento próximas aos trilhos considerados de pequenas proporções;

Figura S124 - Nível de deterioração baixo

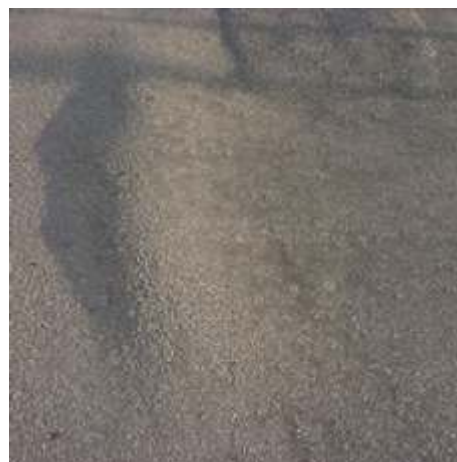
Figura S127 - Escorregamento do Revestimento [Fonte: Rua Anacleto Eloy Campina Grande/PB]

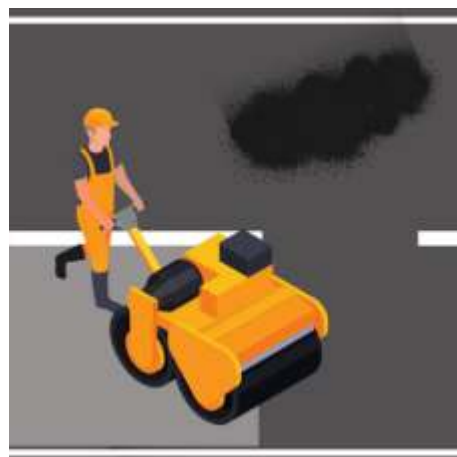
- Corte e retirada do revestimento;
- Fresagem a frio e uso de lama asfáltica;
- Execução de um novo revestimento sobre a área afetada.

Figura S129 - Corte e retirada do revestimento para retirada da área afetada

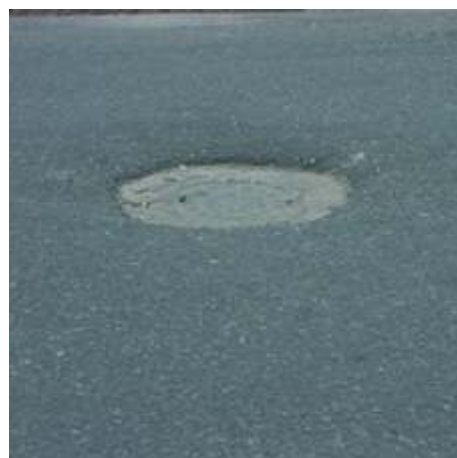
Figura D133 - Afundamento do tampão do Poço de Visita [Fonte: Rua Martins Junior, Campina Grande/PB]

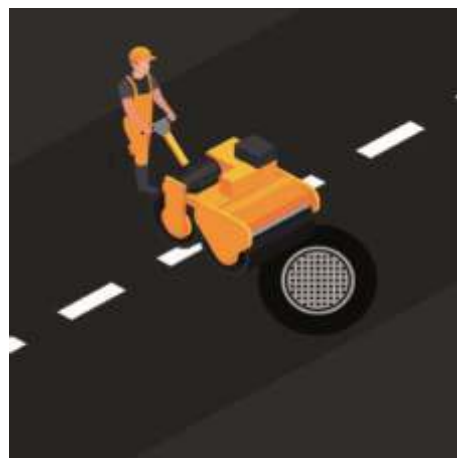
- Fresagem de arremate para corrigir o nível da superfície com o nível do equipamento de drenagem;
- Elevação da altura da base do tampão do poço de visita.

Figura D135 - Fresagem ao redor do tampão de ferro

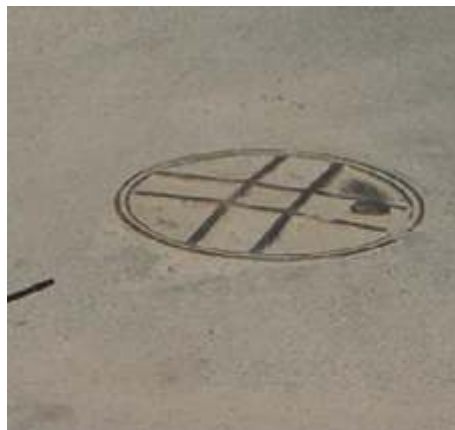
Figura D139 – Elevação do tampão do Poço de Visita [Fonte: Rua João Quirino, Campina Grande/PB]

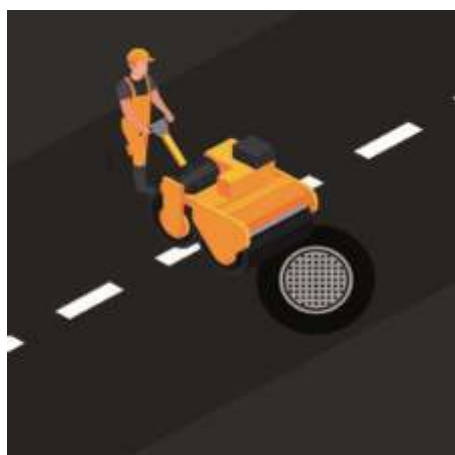
- Fresagem e retirada do material para corrigir o nível da superfície com o nível do equipamento de drenagem;
- Retirada e execução de um novo revestimento sobre a área afetada e nivelamento com acompanhamento topográfico;
- Redução da altura da base do poço de visita.

Figura D141 - Fresagem ao redor do tampão de ferro

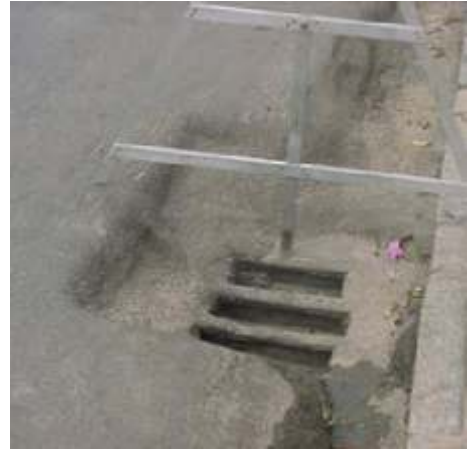
Figura D145 - Desnível da Caixa Coletora
[Fonte: Avenida Jiló Guedes, Campina Grande/PB]

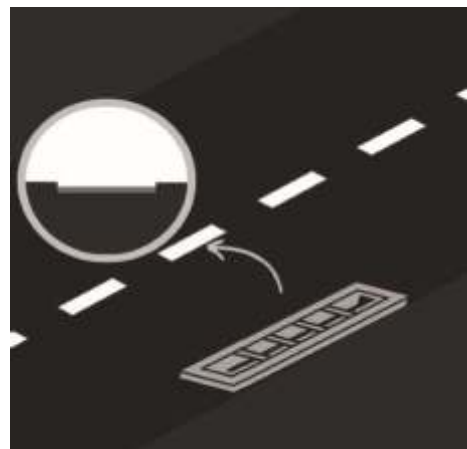
Figura D146 - Perfil longitudinal e vista em planta em planta

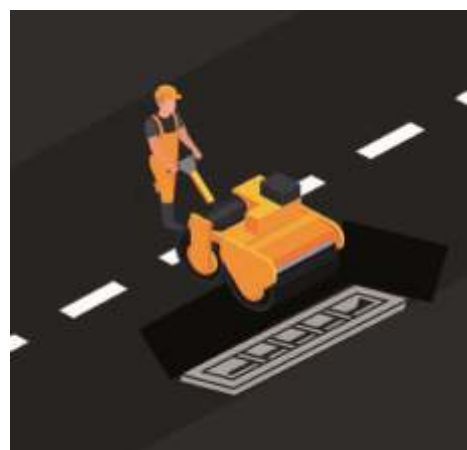
- Fresagem de arremate ao redor do dispositivo de drenagem, retirada do material e correção do nível da superfície do revestimento com o nível do equipamento de drenagem;
- Aumento da altura da base da caixa coletora.

Figura D147 - Fresagem de arremate ao redor da caixa coletora

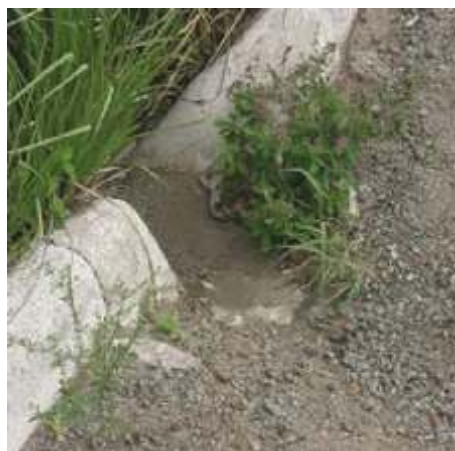
Figura D151 - Entupimento das Sarjetas
[Fonte: Av. Januncio Ferreira, Campina Grande/PB]

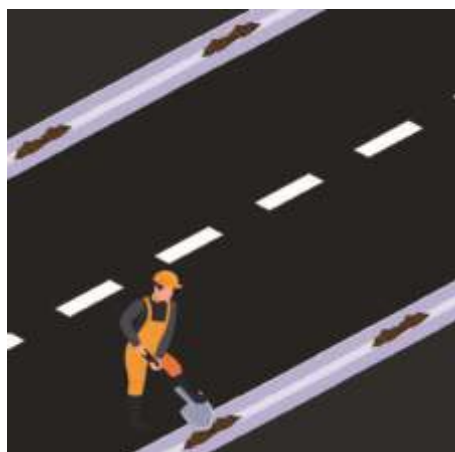
- Limpeza do acostamento e das sarjetas;
- Retirada da vegetação nas proximidades da sarjeta;
- Correção da inclinação da pista de rolamento e acostamento.

Figura D153 - Limpeza das sarjetas

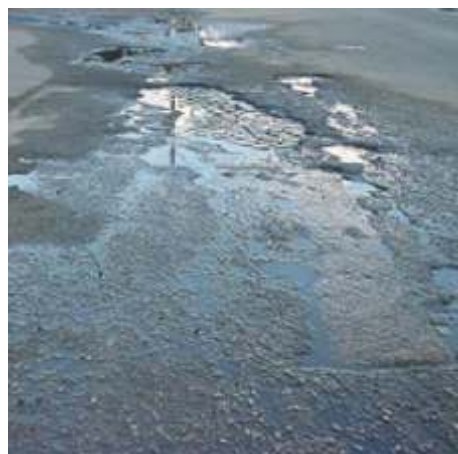
- Levantamento plani-altimétrico da bacia de contribuição para seção;
- Cálculo da vazão da seção afetada;
- Dimensionamento e execução de equipamentos de drenagem superficial e subterrânea;
- Correção da inclinação da pista de rolamento e execução de sarjetas;
- Desentupimento dos equipamentos de drenagem, caso existam, e execução de uma nova camada de revestimento.

Figura D157 - Falta de Drenagem Superficial [Fonte: Rua Elpídio de Almeida, Campina Grande/PB]

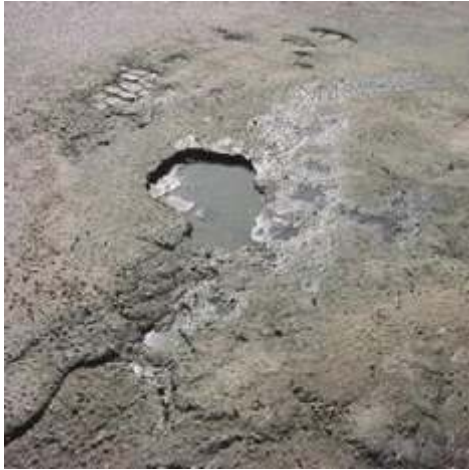
Figura D160 - Nível de deterioração baixo

Falta de Drenagem Superficial – Ilustrações nos níveis de deterioração

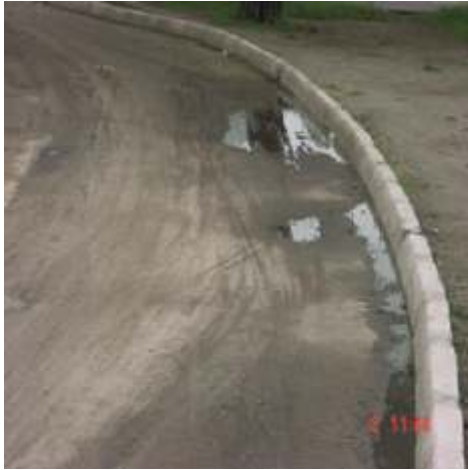
Figura D166 - Nível de deterioração baixo

Falta de Equipamentos Drenagem subterrânea – Ilustrações nos níveis de deterioração

Baixo: Ocorrência de pequenas poças de água com trincas de espessura menores que 6 mm, pequenas panelas de área menor do que $0,28 \text{ m}^2$ sobre a superfície do pavimento.
